Limpieza de modulos fotovoltaicos.

El sistema cuenta con 38 modulos de la marca Solarvatio de 310W.

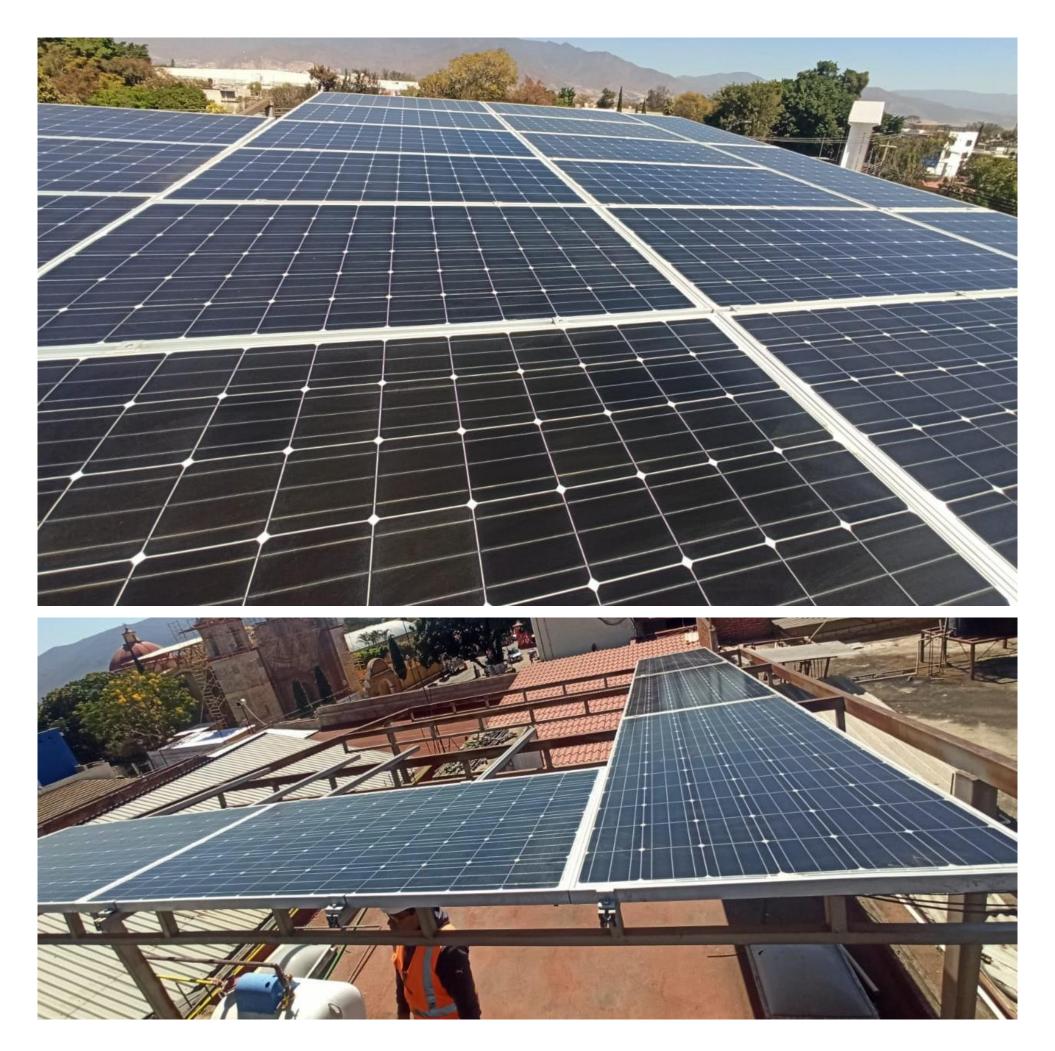
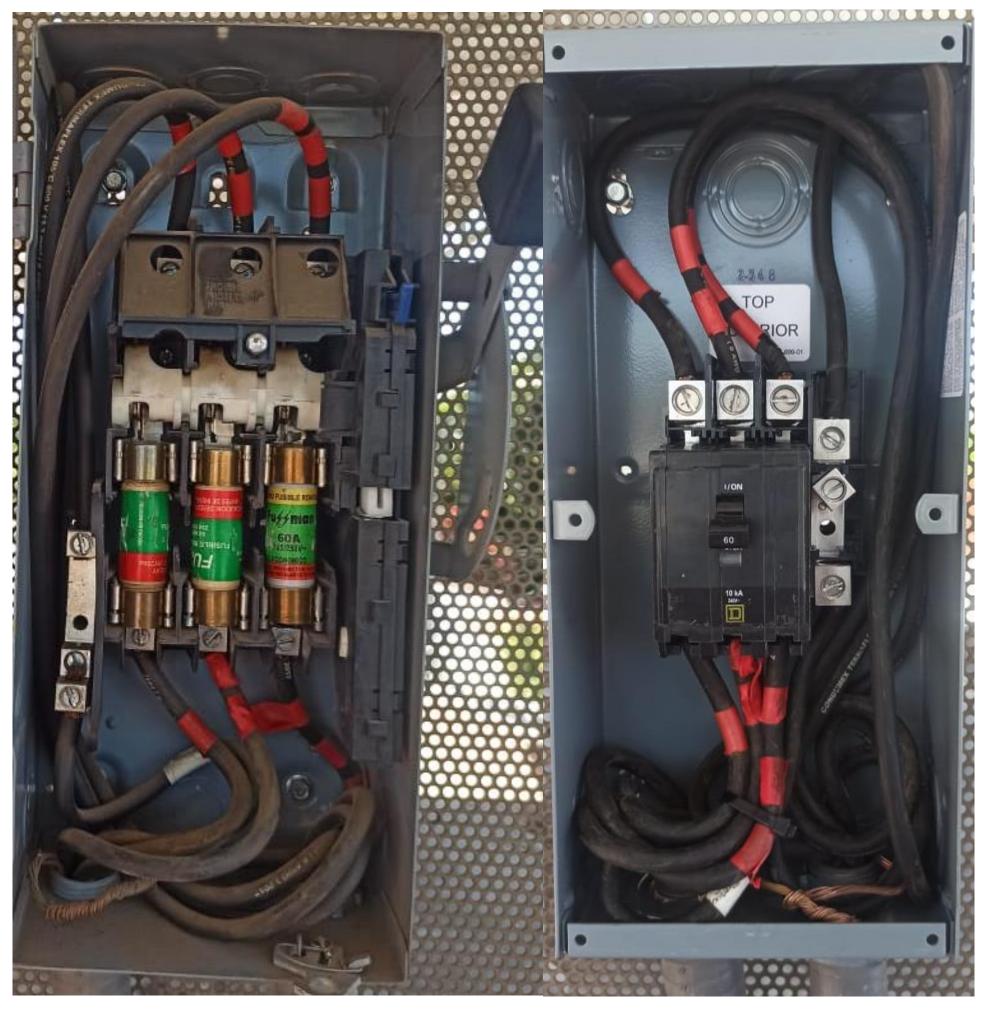
El cambio de este centro de cargas fue necesario, ya que el cliente comento que el fusible de la fase 1 estaba en mal estado, pues siempre estaba haciendo falso contacto, además de que se le quemaba constantemente.

Cambio de centro de cargas tipo cuchilla, por centro de cargas con interruptor termomagnético.

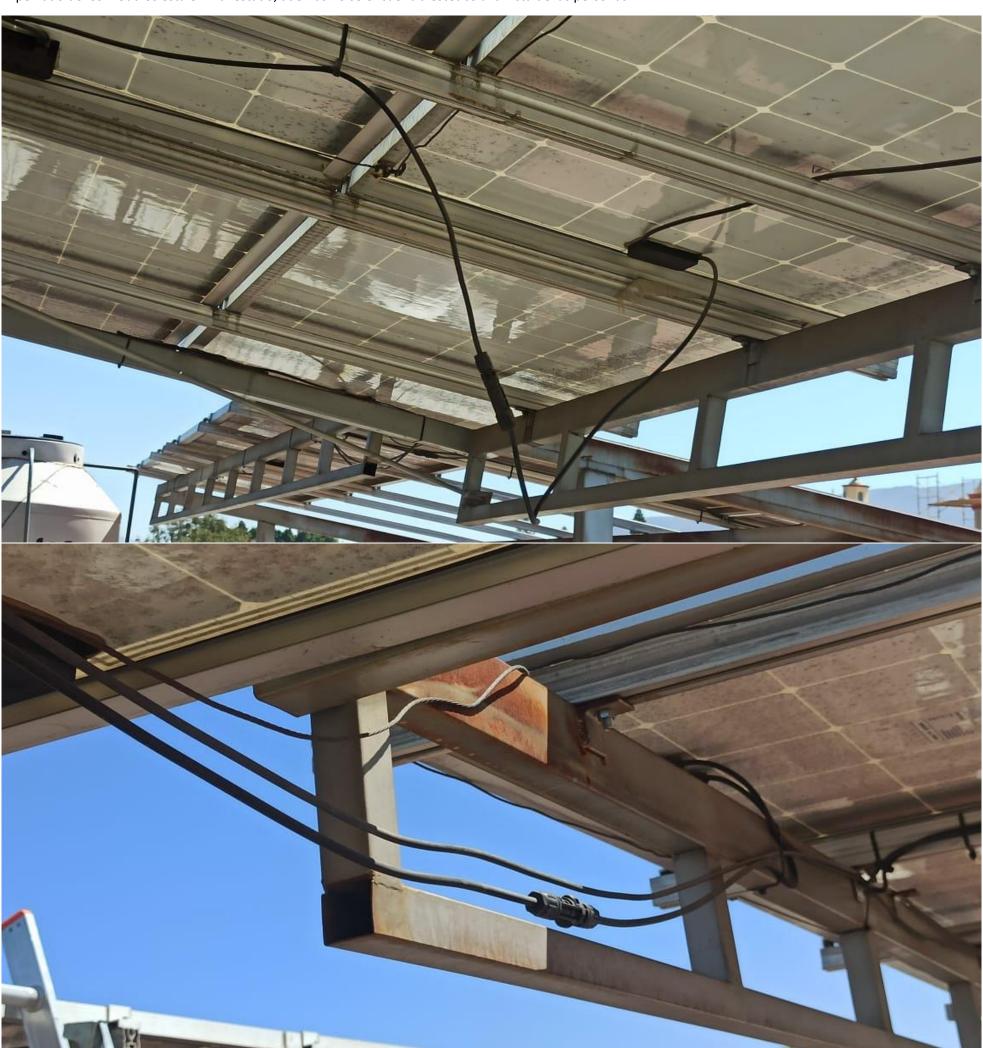
El peinado de los modulos está en mal estado, además no se encuentra estético a la vista de las personas.

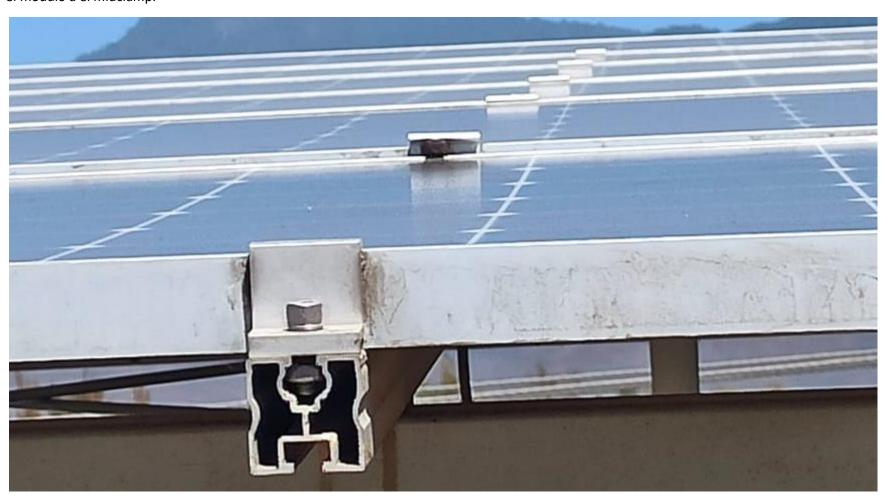
Algunos modulos se encuentran a un gran desnivel de los demás, para corregir este error, las personas que instalaron el sistema han usado tuercas para poder anclar el módulo a el midclamp.

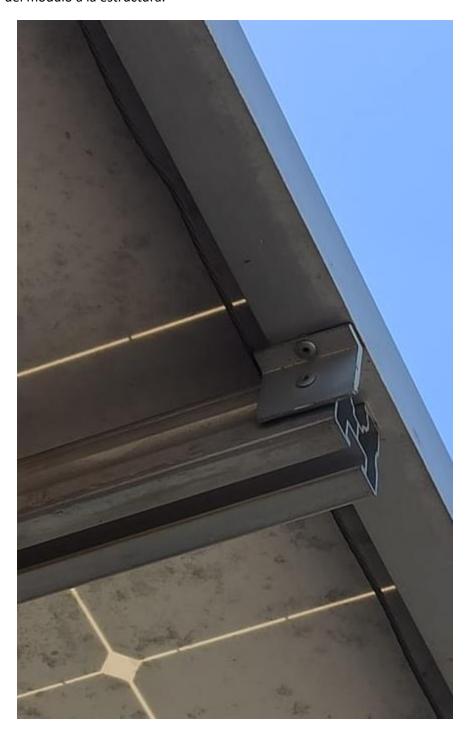
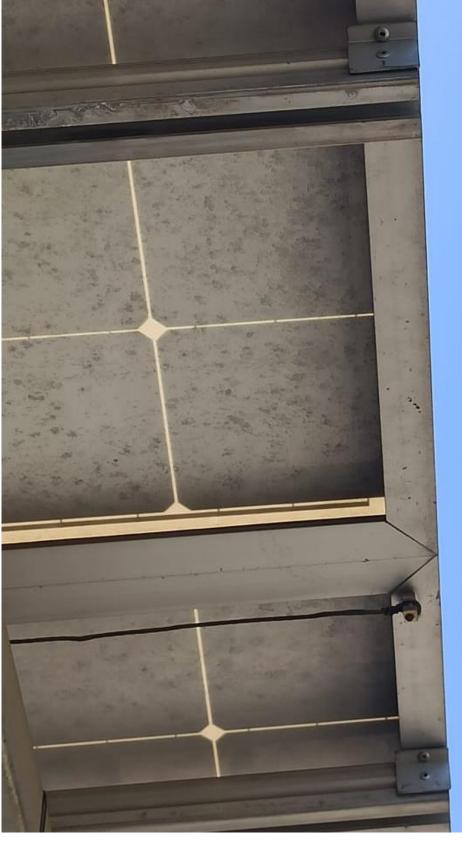
En algunas partes de la instalación, hay modulos a los cuales no les pusieron endclamps, en lugar de éstos han usado un tipo de tornillería para poder anclar el marco del módulo a la estructura.

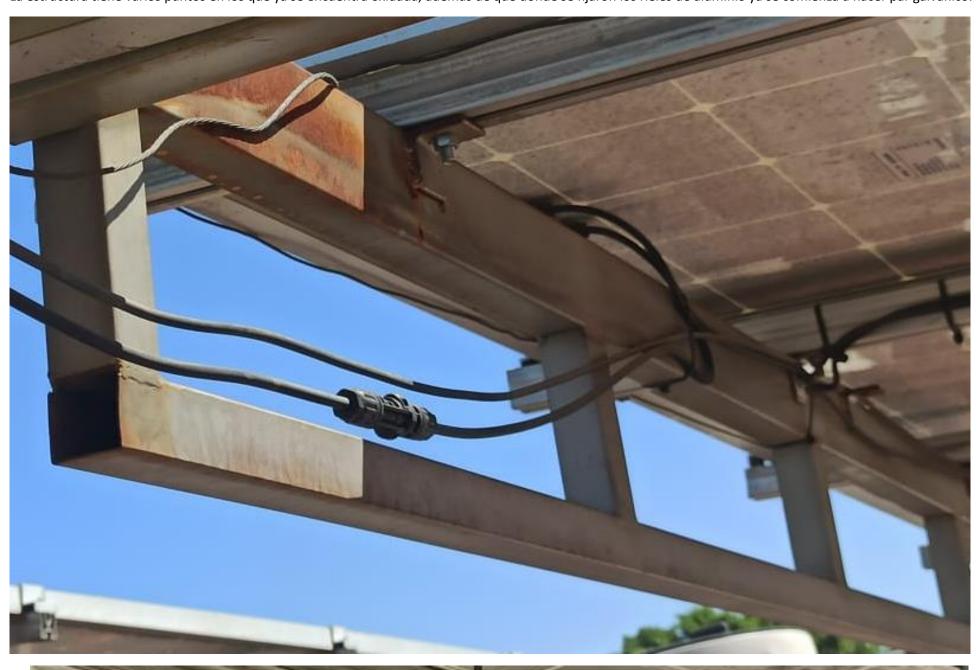
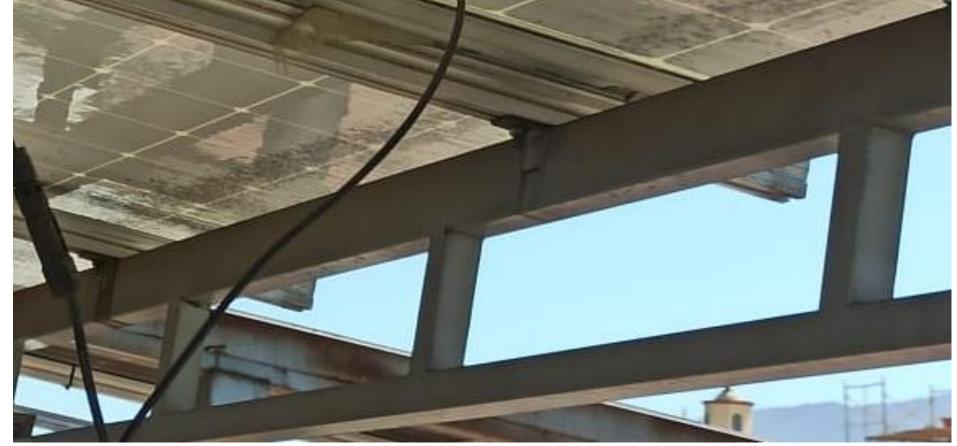
La estructura tiene varios puntos en los que ya se encuentra oxidada, además de que donde se fijaron los rieles de aluminio ya se comienza a hacer par galvánico.
