LEVANTAMIENTO LABORATORIO SAN FRANCISCO CENTRO

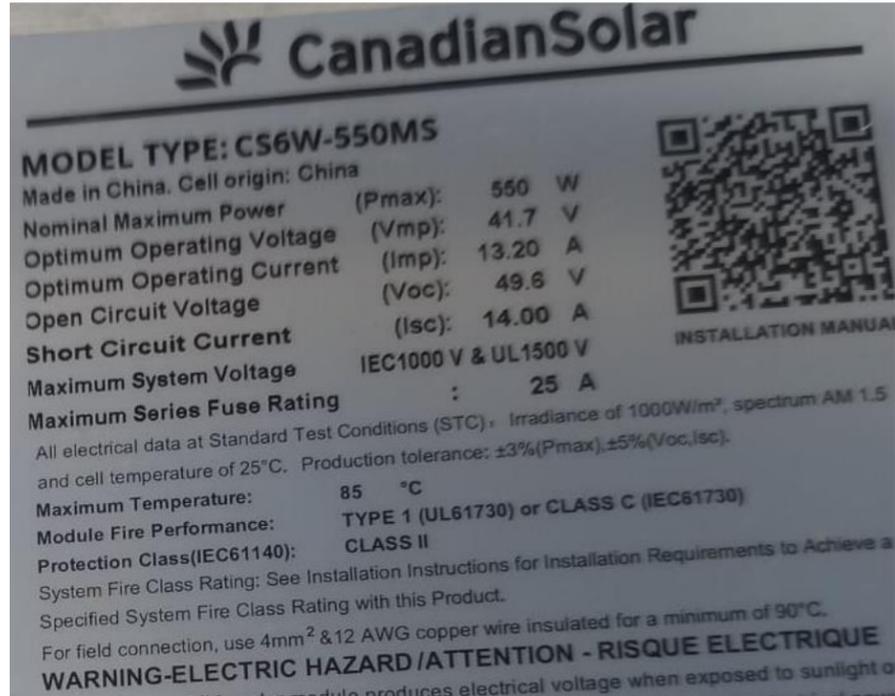
El cliente cuenta con un sistema fotovoltaico de 61 módulos de 550W, de la marca Canadian solar, sin embargo, no cuenta con un inversor.

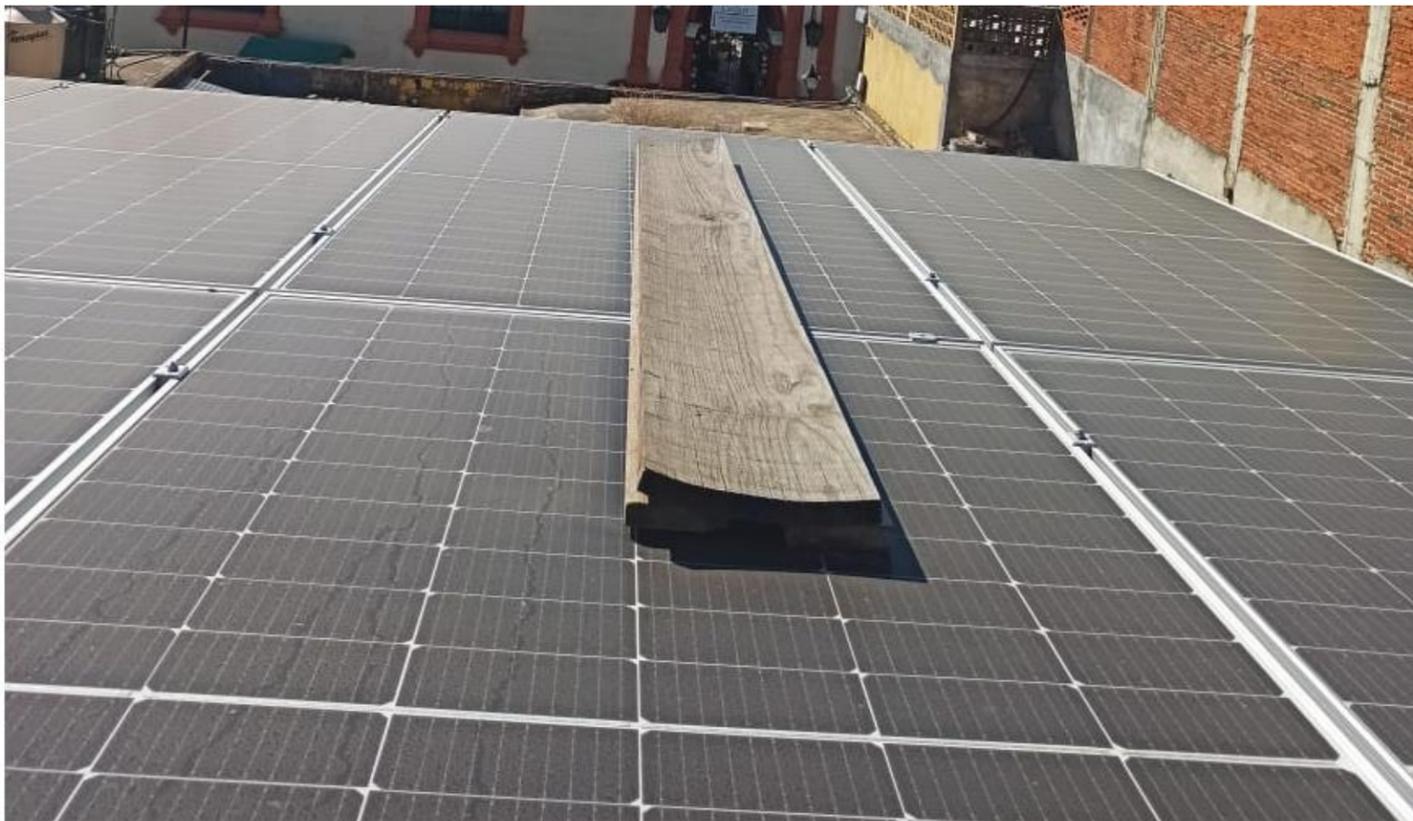
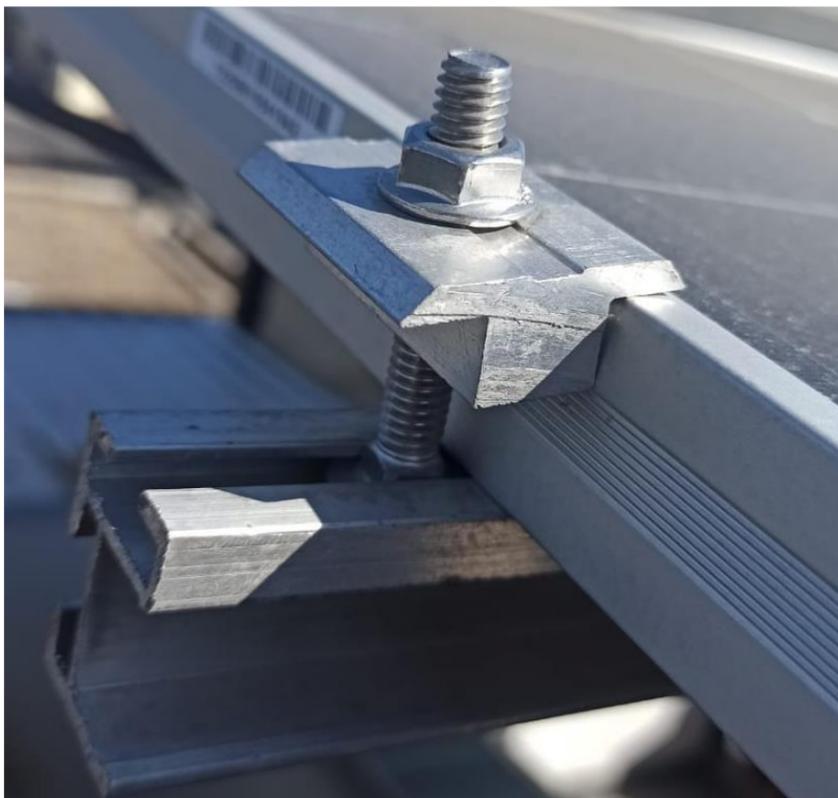
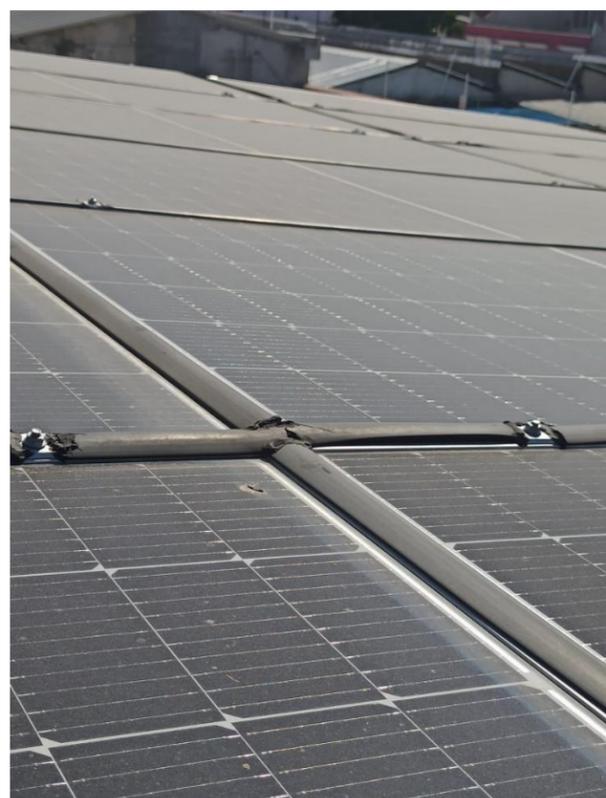
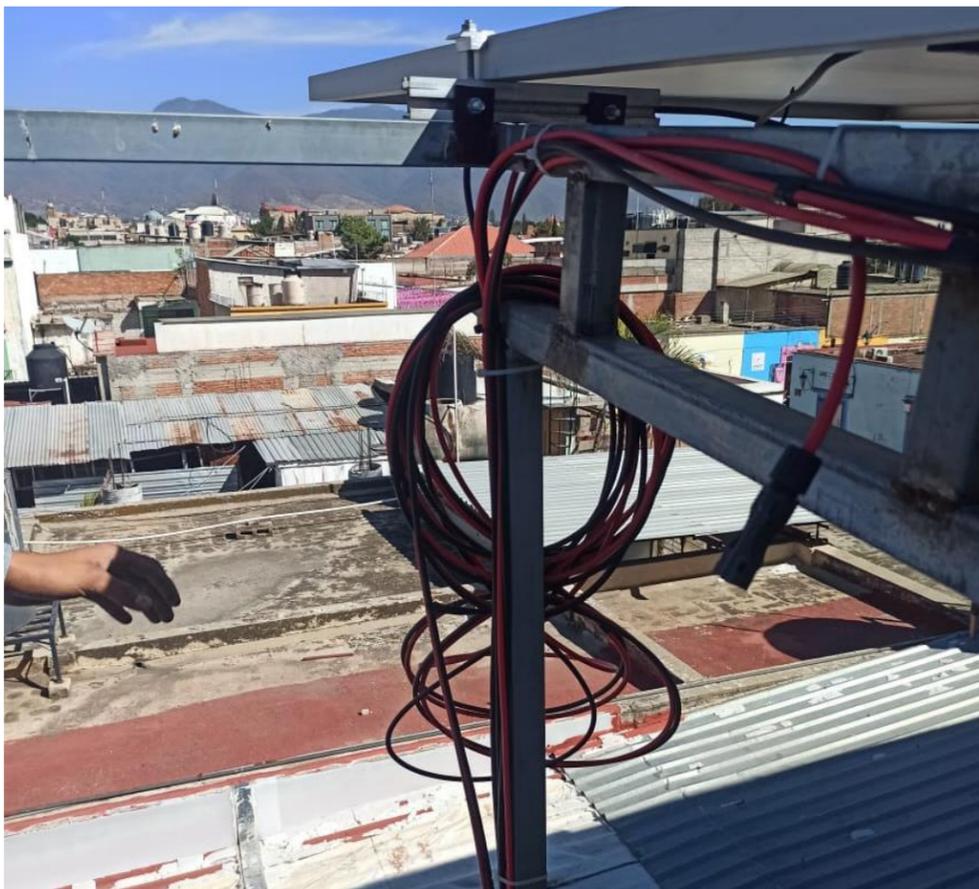
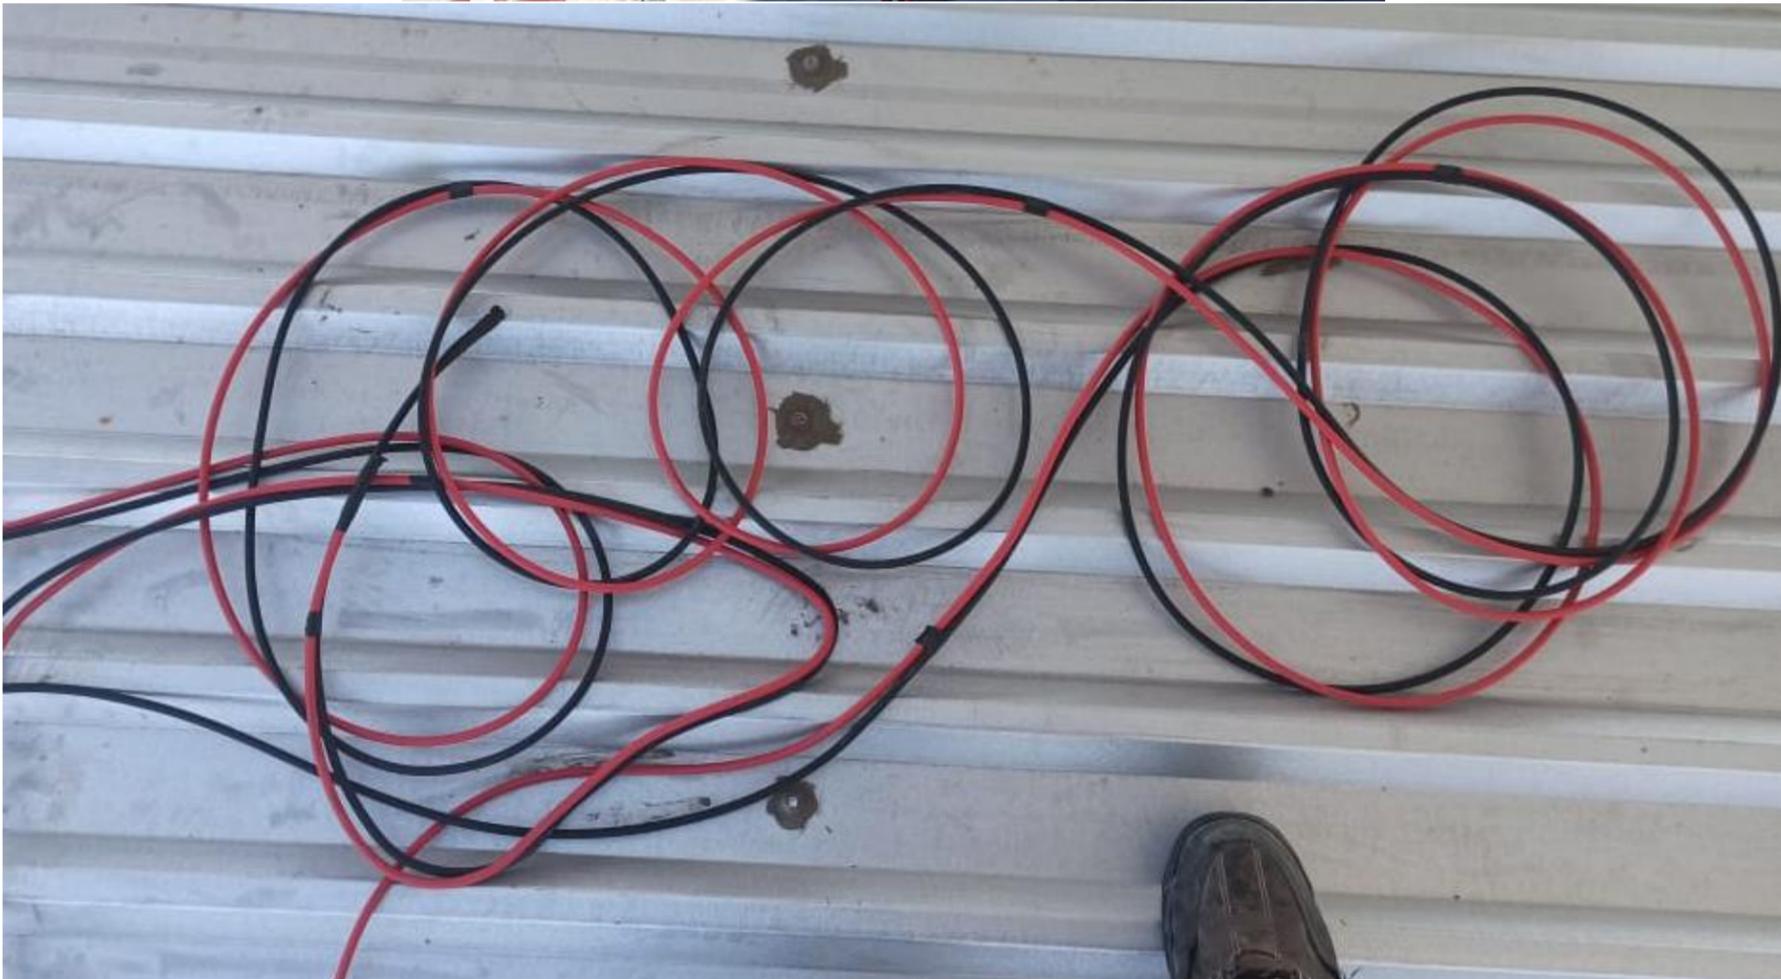
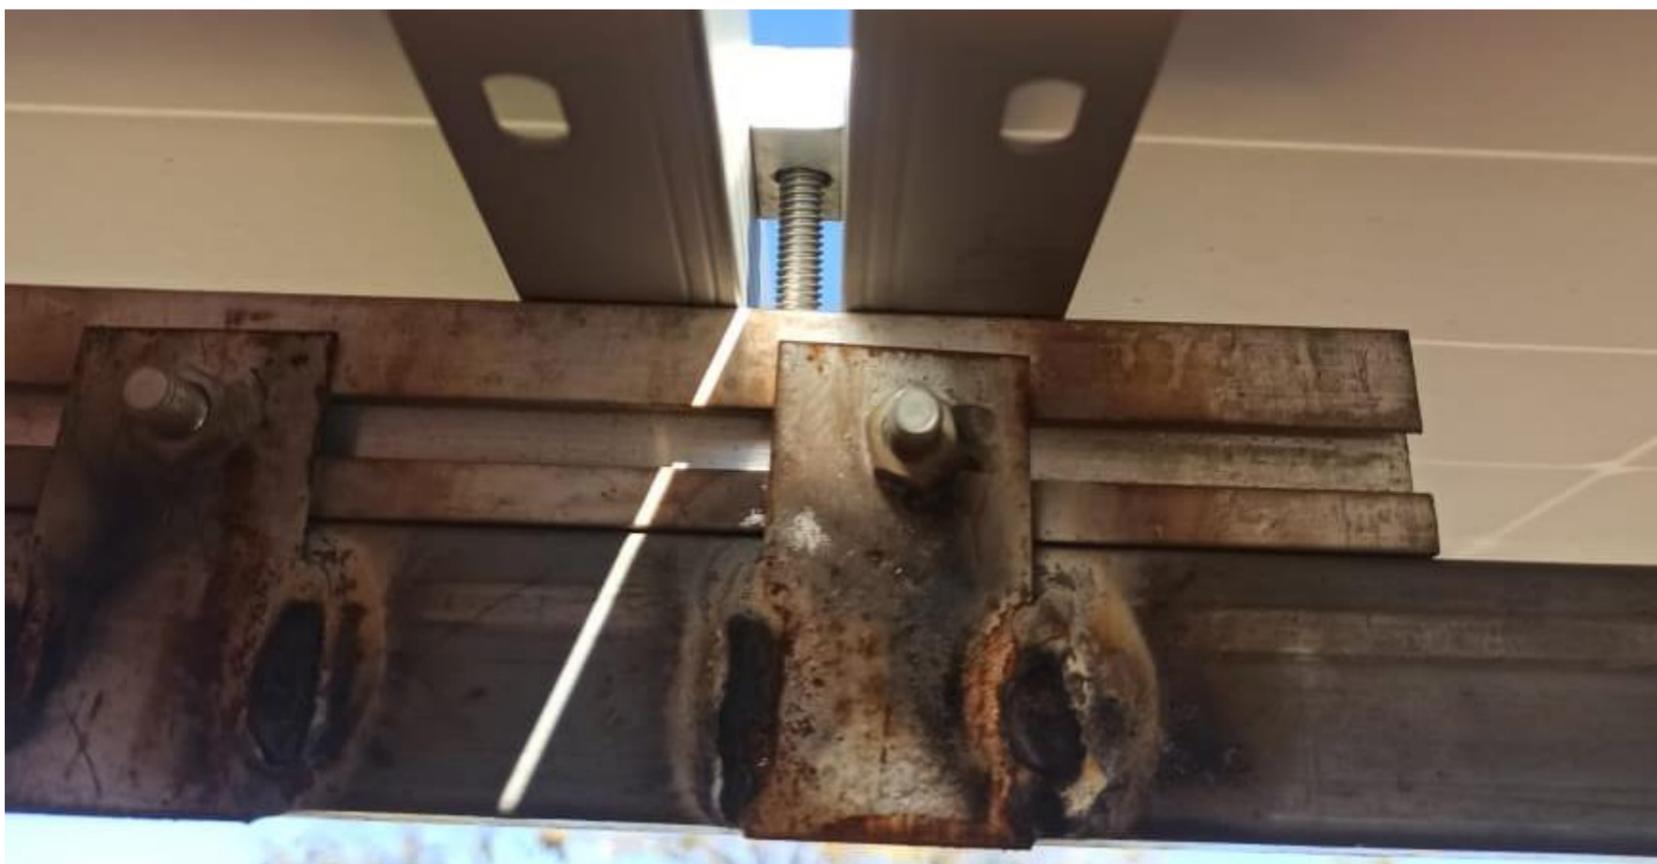
En la instalación de los módulos se observó lo siguiente; algunos módulos no cuentan con endclamps, por el contrario, le han puesto midclamps, se encuentran algunas tablas sobre los módulos, hay cable energizado de extensiones de módulos tirados sobre el suelo, además de la mala instalación de la estructura de montaje de los módulos, que ya presentan par galvanico.

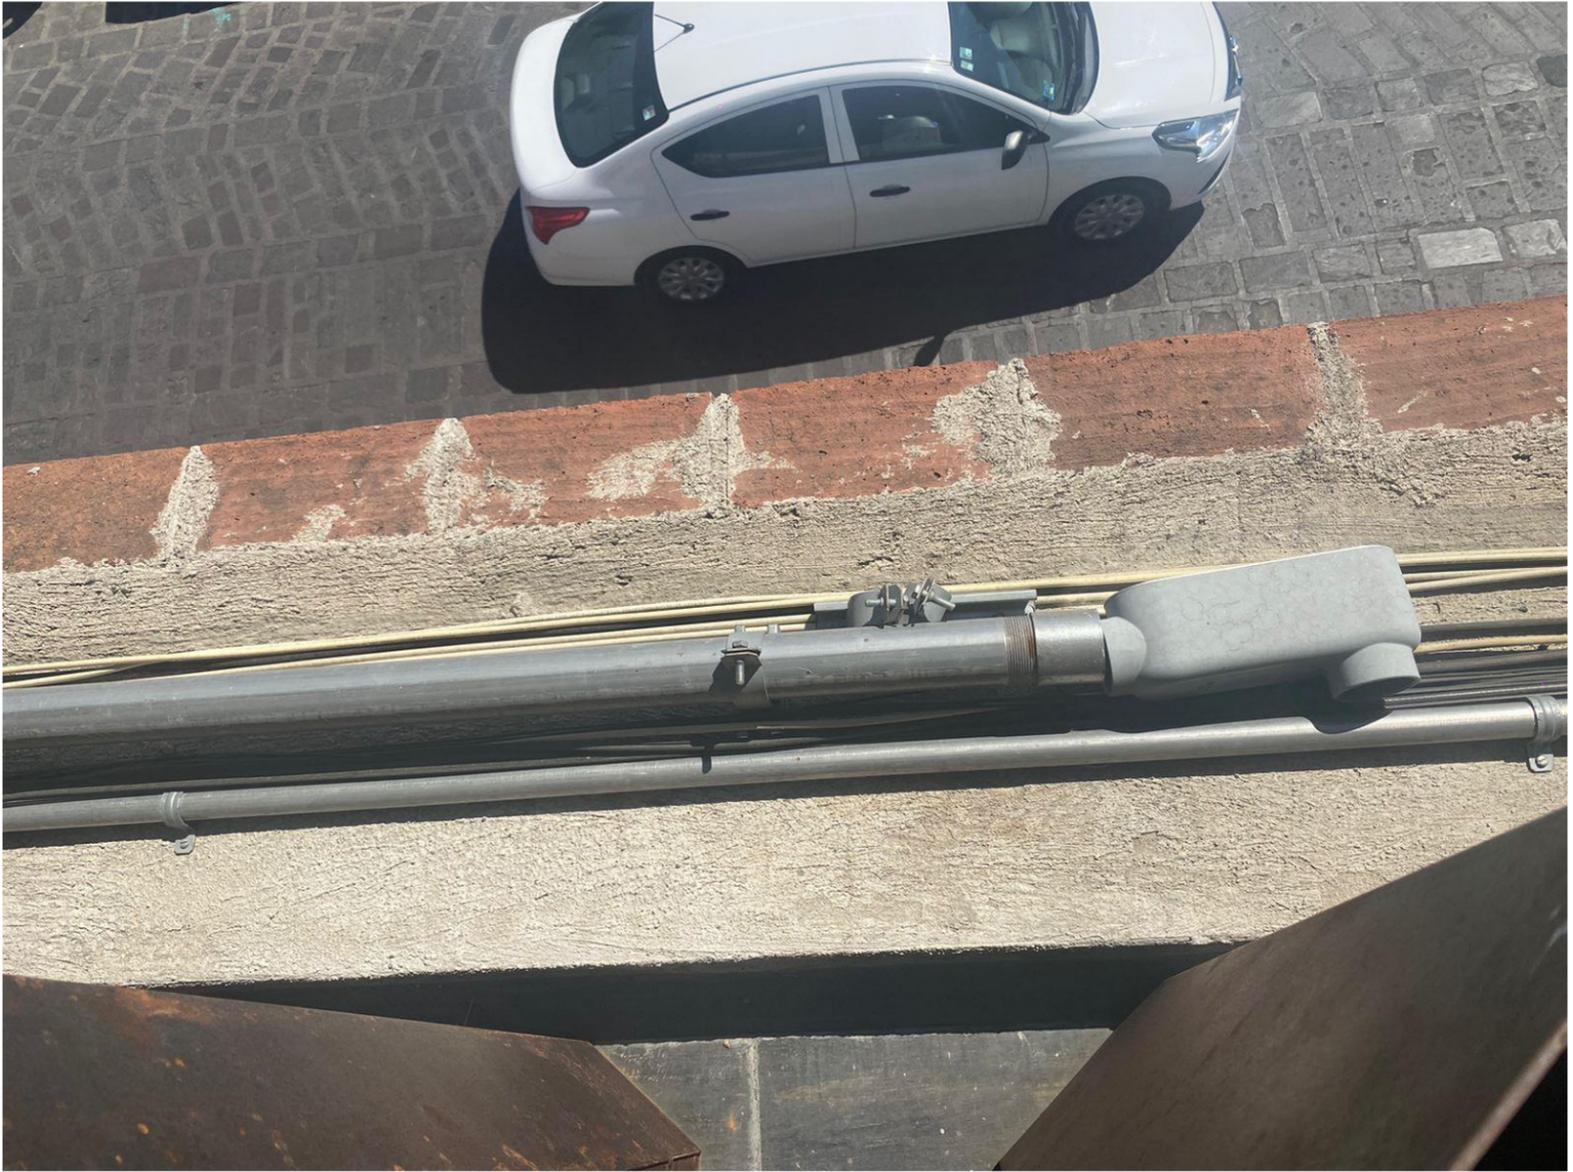
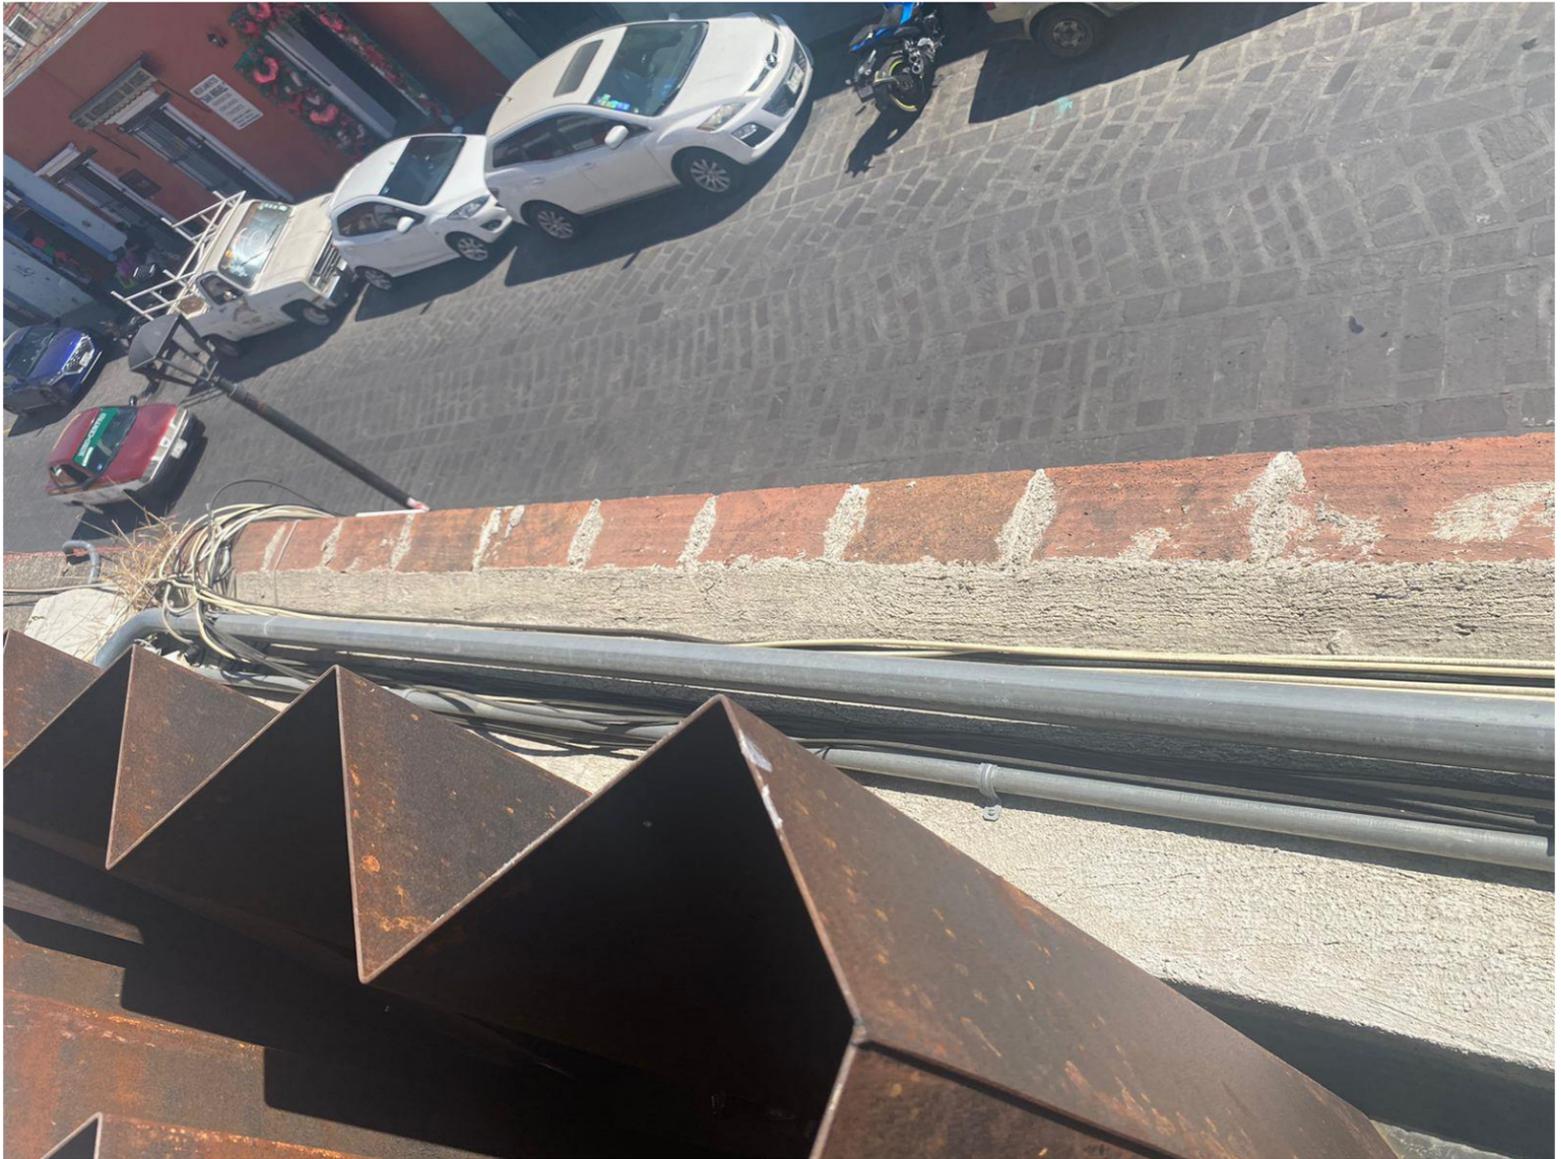
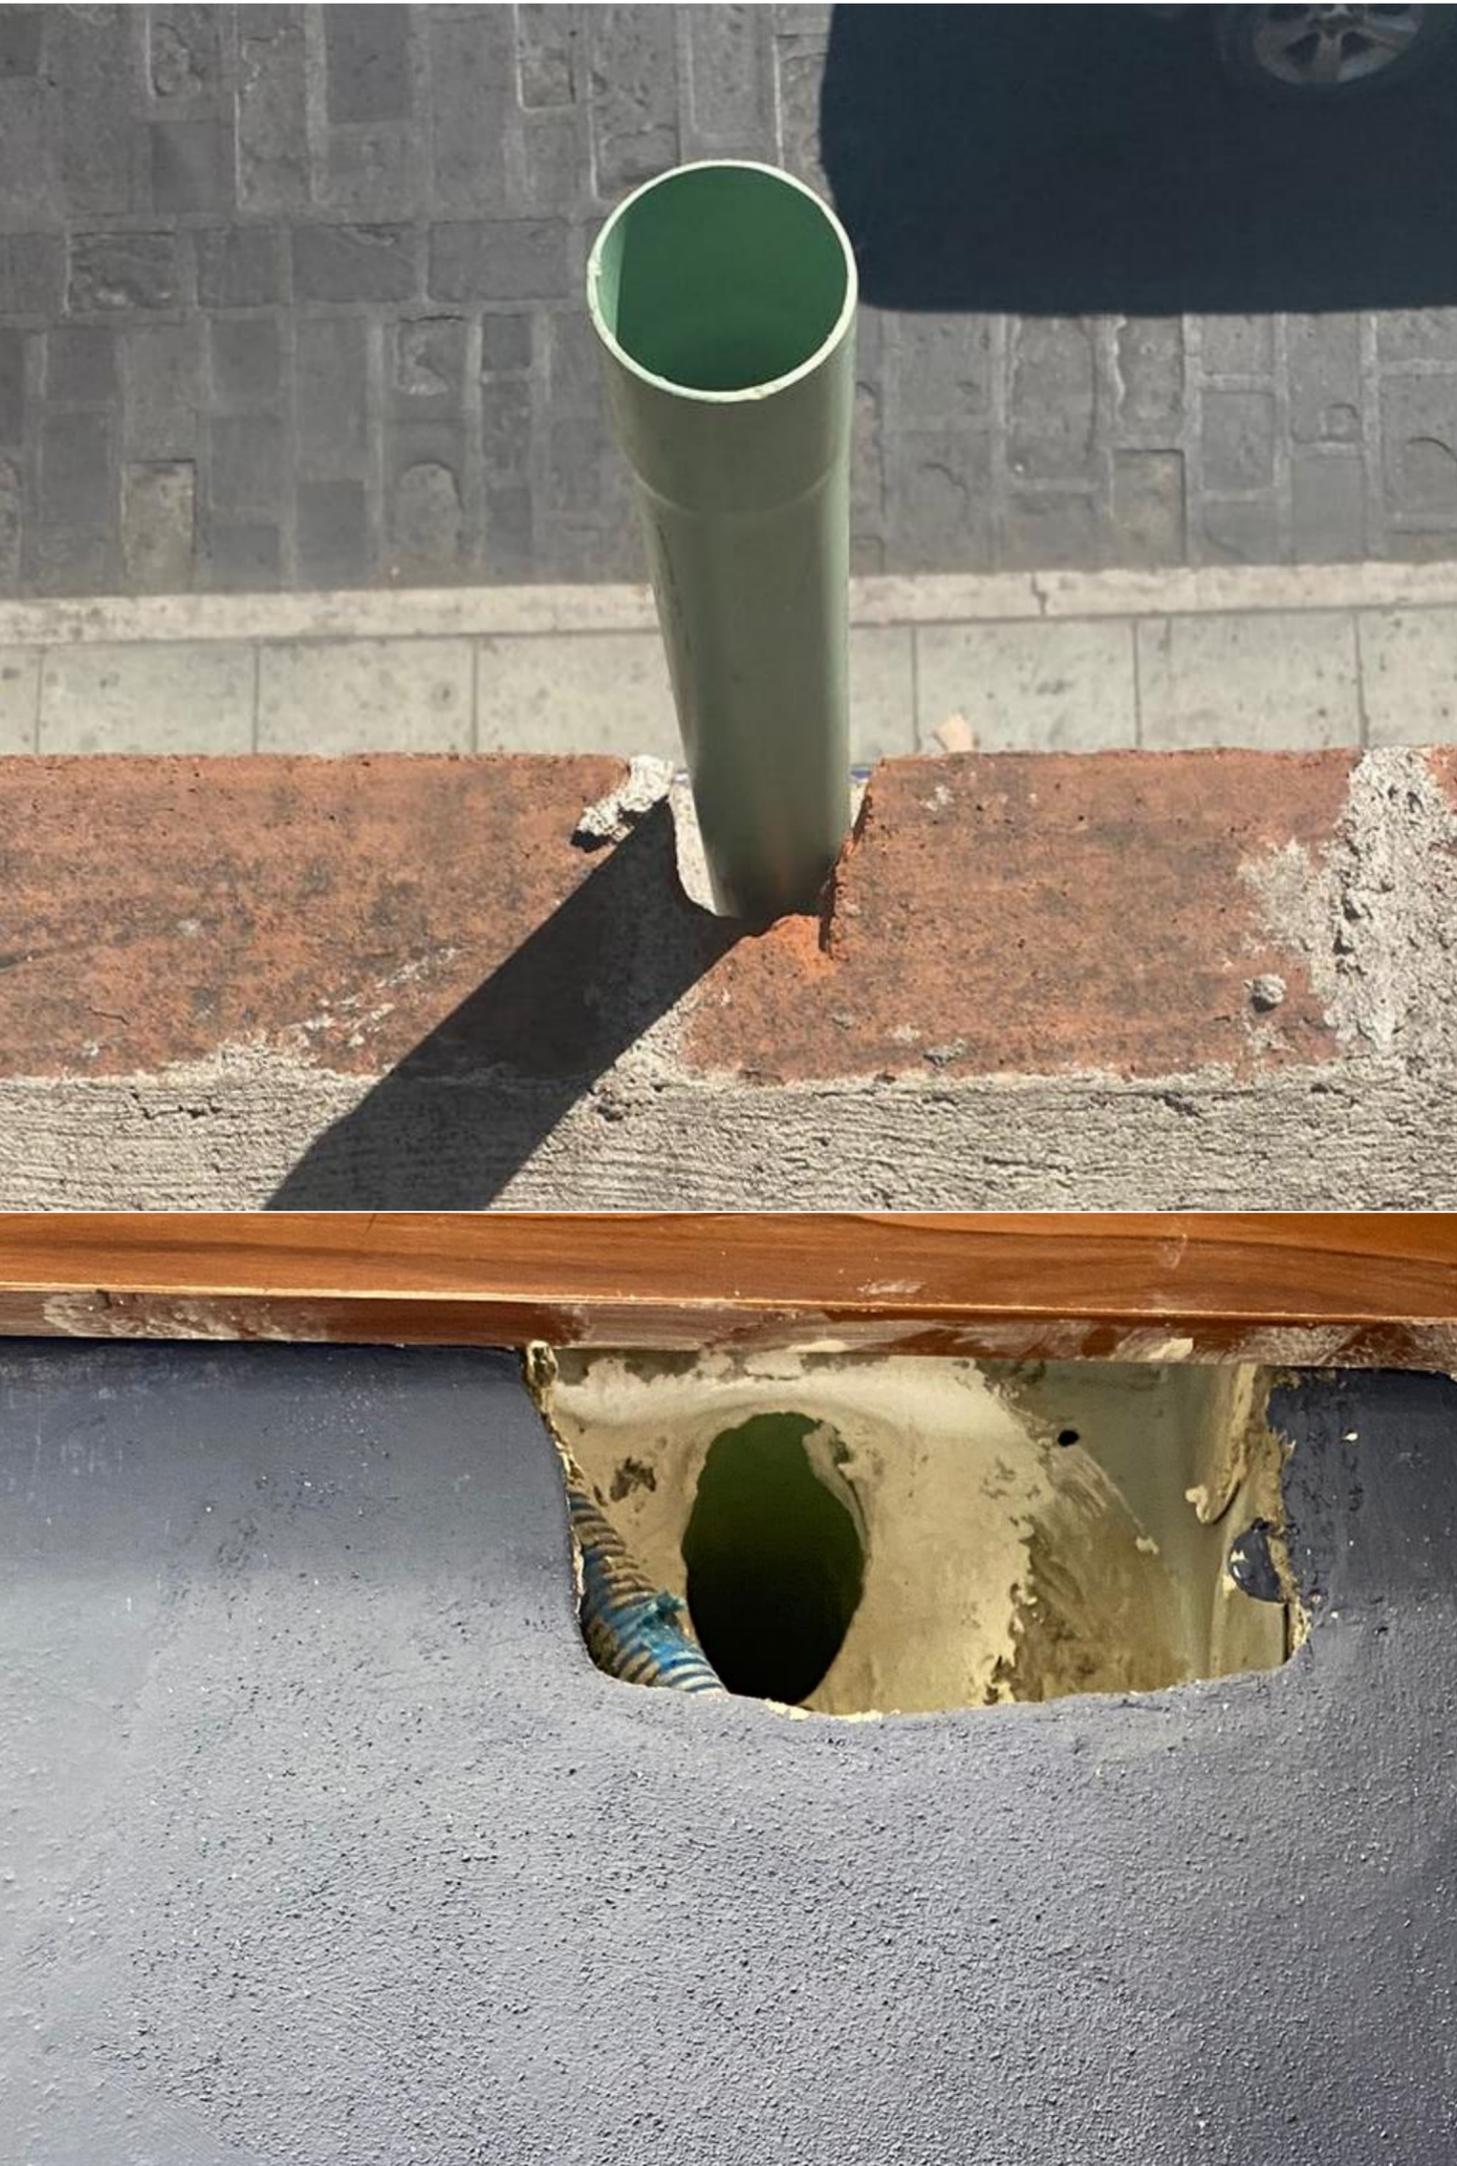
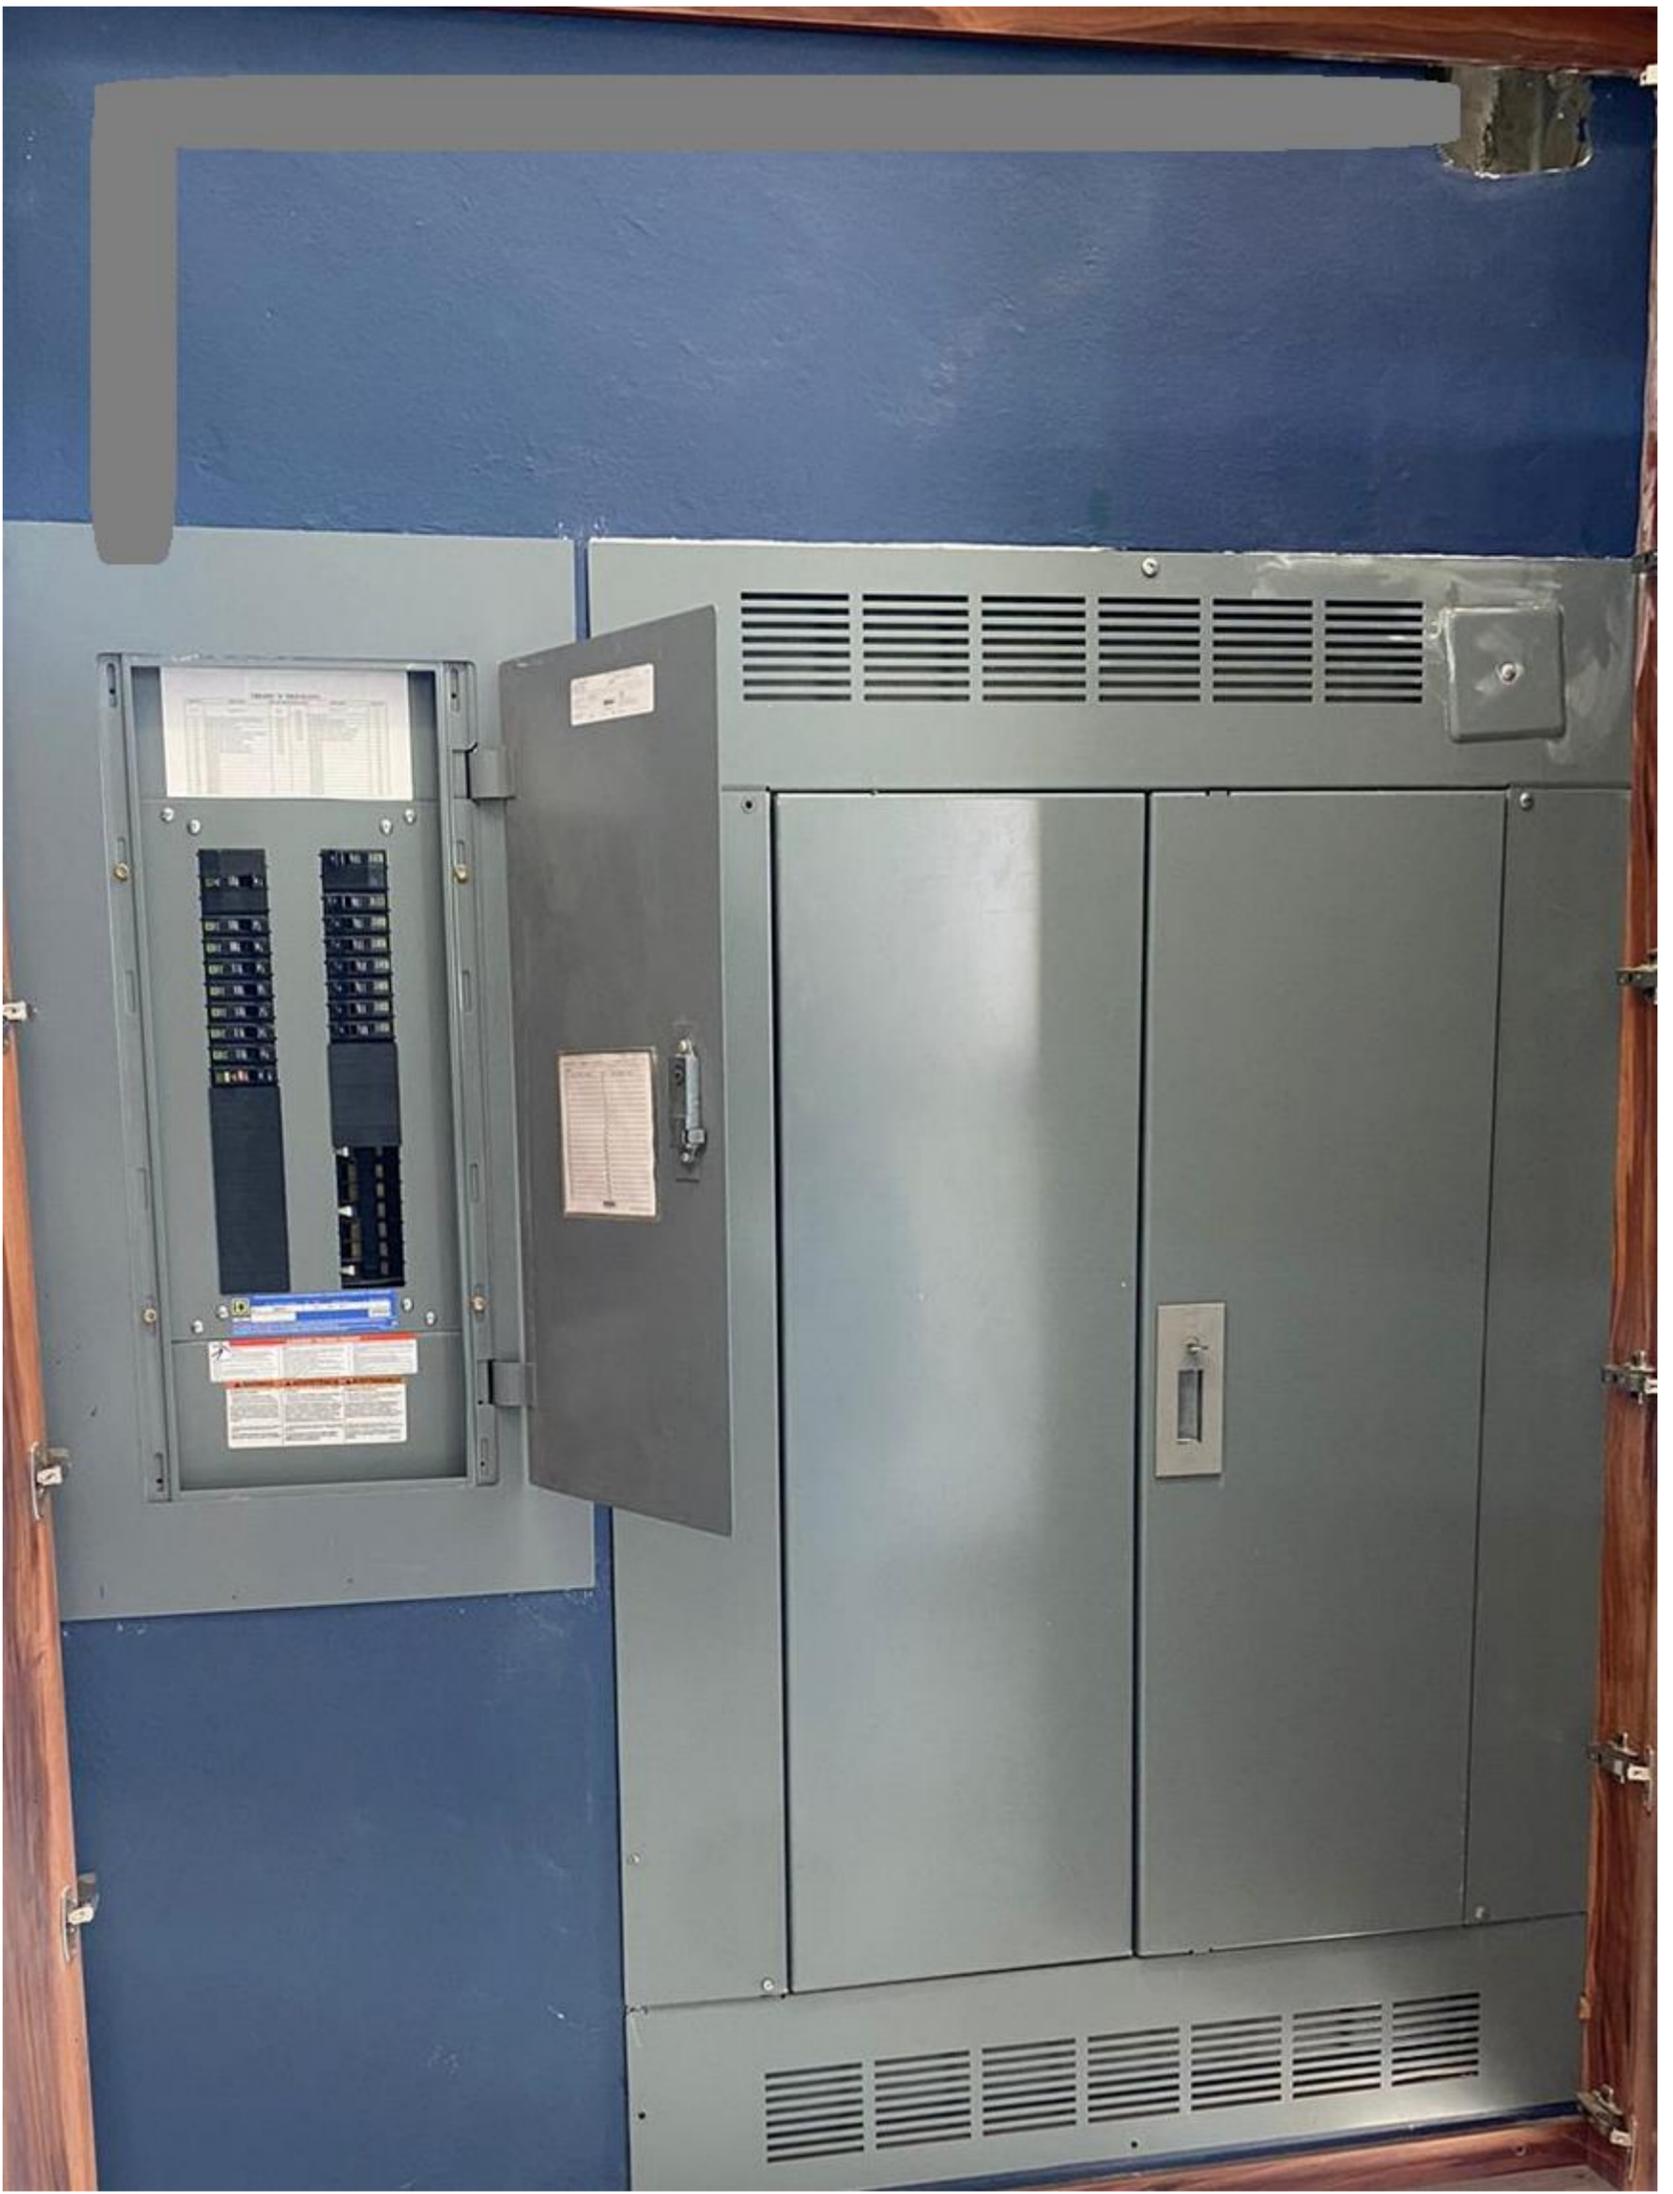
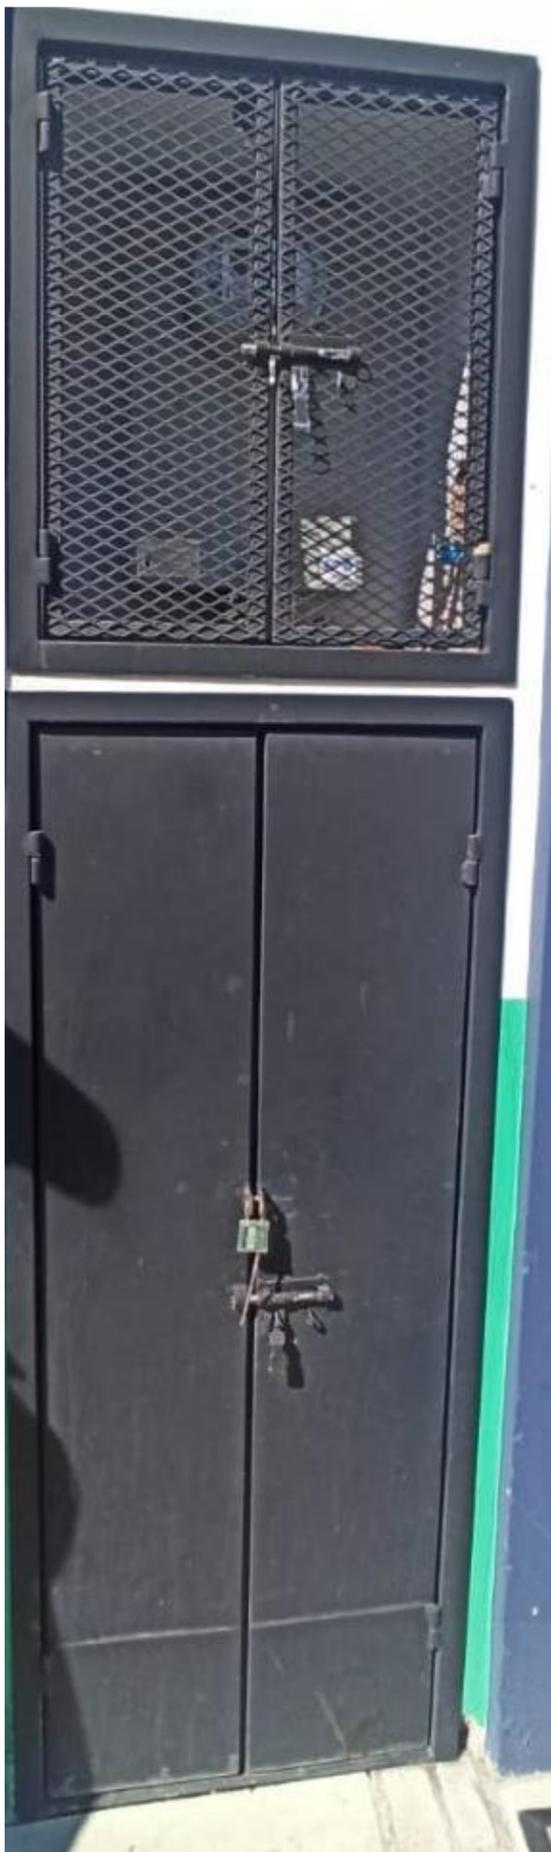
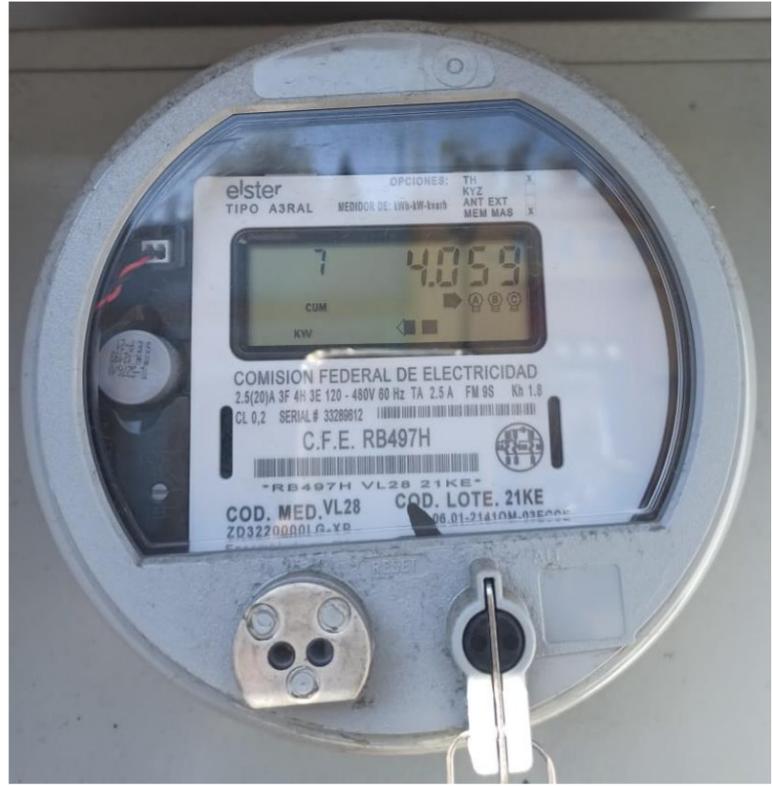
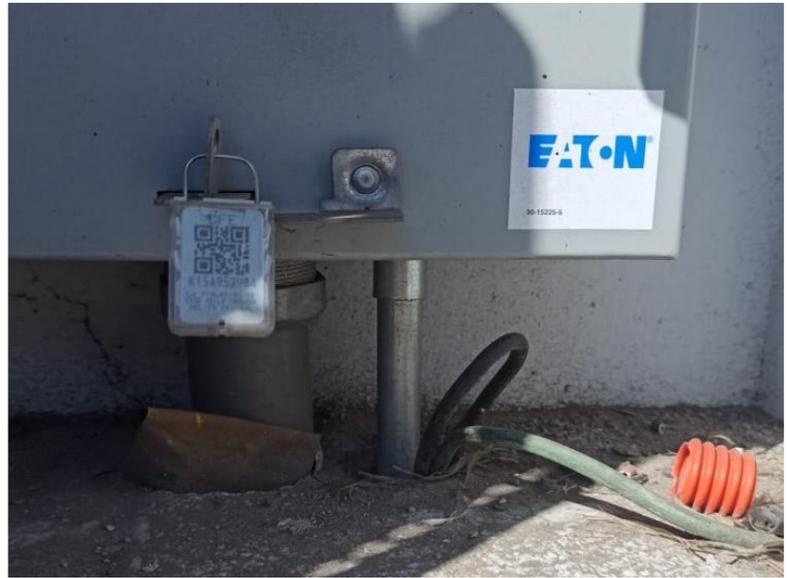
En el sitio se encontró una tubería que puede ser utilizada para realizar la interconexión del sistema, esta tubería comienza desde donde se encuentran los módulos hasta el centro de cargas general que tiene el cliente, el recorrido de la tubería es de 50m aproximadamente, cabe destacar que está incompleta.
