**PROGRAMA ECO-CRÉDITO EMPRESARIAL MASIVO**  
**CUESTIONARIO DE SUPERVISIÓN DEL CLIENTE (MiPyMES PARTICIPANTES)**

OAXACA DE JUAREZ OAX, 11 DE JUNIO DE 2025

No. de Crédito: PAEEEMDK11X103329

Con fecha de 10 de Junio de 2025 siendo las 13:30 hrs, en el domicilio del negocio ubicado en AVENIDA HIDALGO 407, SECTOR HIDALGO, PUERTO ESCONDIDO, OAXACA C.P. 71983 y en presencia del proveedor AMERICAN RENEWABLES INSTITUTE , con RFC ARI160302TA5 se procede a realizar la supervisión de la instalación del Sistema Fotovoltaico Interconectado, para corroborar que el Sistema Fotovoltaico, está correctamente INTEGRADO por los equipos de alta eficiencia descritos en el acta entrega recepción de la solicitud de crédito, así como que esté se encuentre INSTALADO, INTERCONECTADO y FUNCIONANDO.

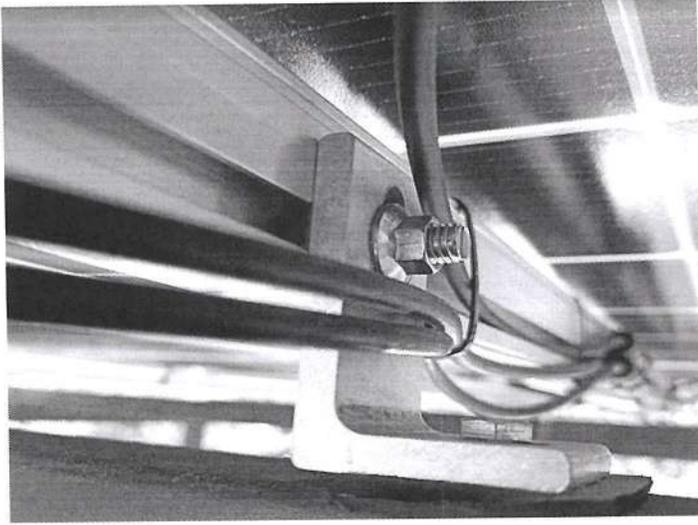
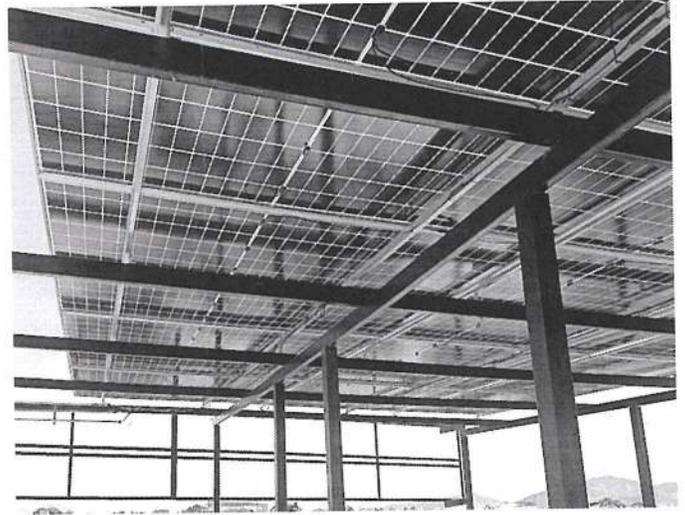
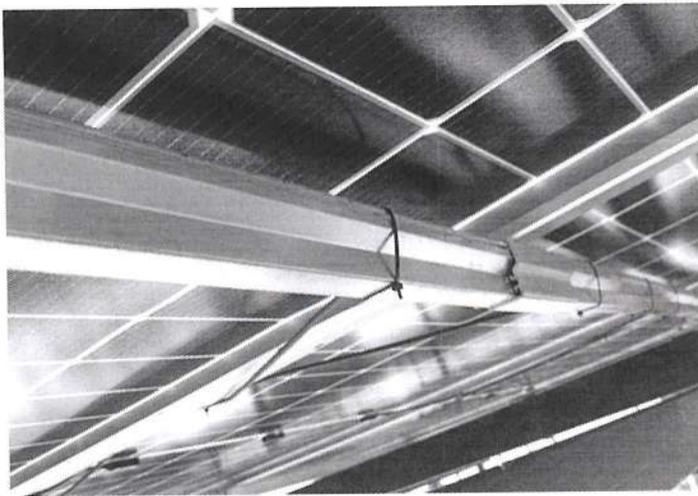
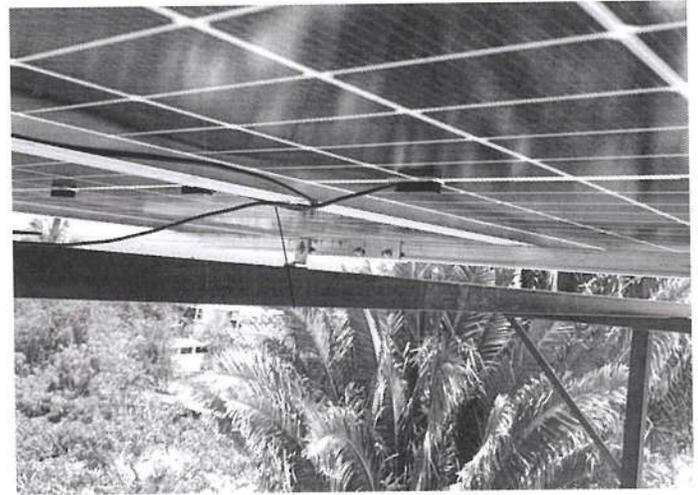
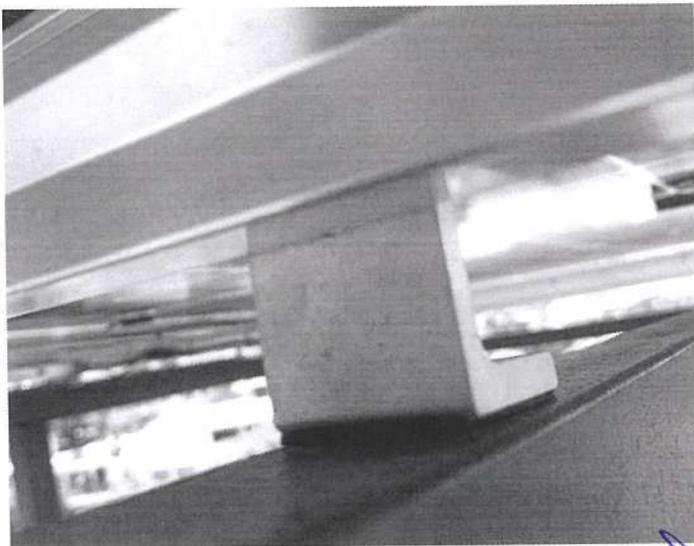
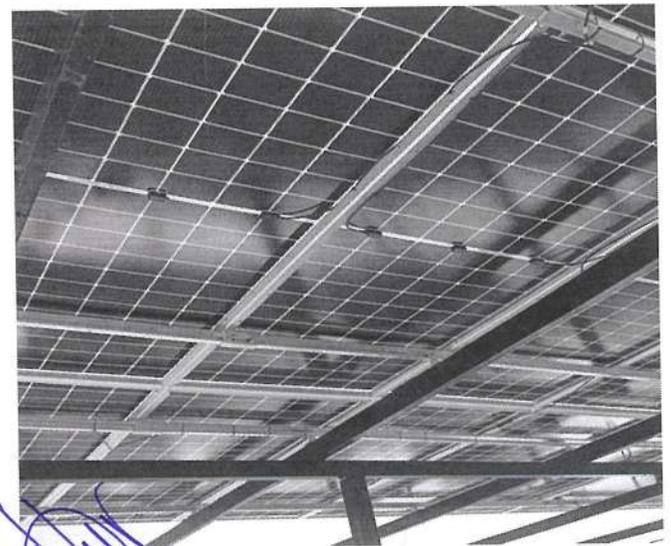
ESTRUCTURA

Estructura de Soporte de Módulos Fotovoltaicos	¿Cumple?		Observaciones.	En caso de NO cumplir, ¿se puede corregir?	
	SI	NO		SI	NO
La estructura está fabricada en aluminio anodizado o aluminio grado marino y cuenta con planos de armado, contenidos en el anexo técnico del proyecto	X				
La(s) estructura(s) fueron armadas e instaladas como se indica en el (los) plano(s) de armado de cada una	X				
El método de fijación/anclaje realizado de la estructura, va de acuerdo con el lugar de instalación y no presenta movimiento.	X				
Si la estructura está montada sobre tejados o cobertizos de láminas, ¿cuenta con un método de fijación o anclaje sujeto a las vigas o estructura del techo?	X				
El área de anclaje no presenta grietas y

Estructura de Soporte de Módulos Fotovoltaicos	¿Cumple?		Observaciones.	En caso de NO cumplir, ¿se puede corregir?	
	SI	NO		SI	NO
tiene protección contra estancamiento y filtración de agua	X				
Verificar el número Módulos Fotovoltaicos (MFV) y la placa de datos de cada uno y que correspondan a los indicados en el anexo técnico y Acta de entrega-recepción	X				
Los números de serie de los MFV, corresponden con los reportados en el anexo técnico y factura endosada.	X				
Los MFV montados en las estructuras, se encuentren a la inclinación y orientación especificada en el anexo técnico del proyecto.	X				
La estructura no presenta deformación y los MFV están firmemente instalados sin presentar daños físicos.	X				
La distribución de los MFV va de acuerdo con el plano de planta y existe un espacio entre pasillos para labores de mantenimiento.	X				
Verificando la placa de datos de los Inversores Fotovoltaicos estos corresponden a los indicados en el anexo técnico y Acta de entrega-recepción, así como el número de inversores FV instalados.	X

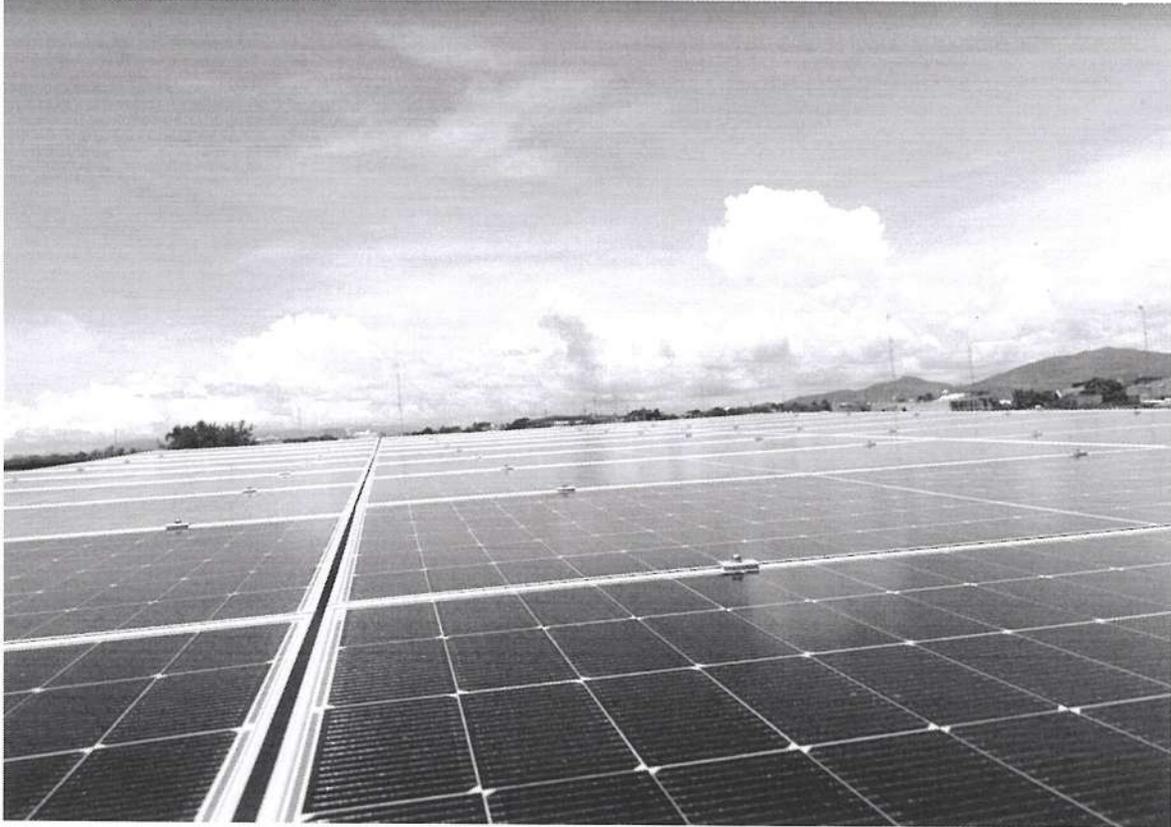
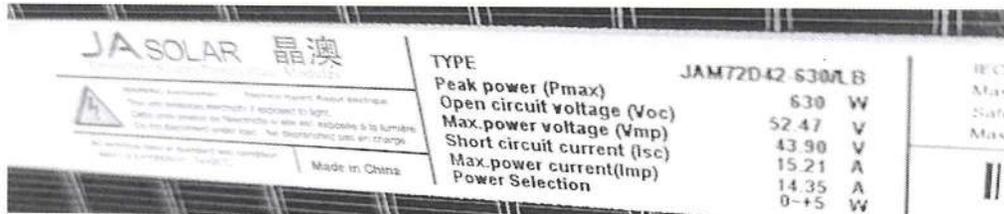
MÓDULOS SOLARES

Equipo	Cantidad	Marca	Modelo	Potencia	Potencia Total
MODULO FV (Wp)	11	JA SOLAR	JAM72S20-630/LB	630	8820
INVERSOR FV	1	SOLIS	S5-GR1P6K	6000	6000

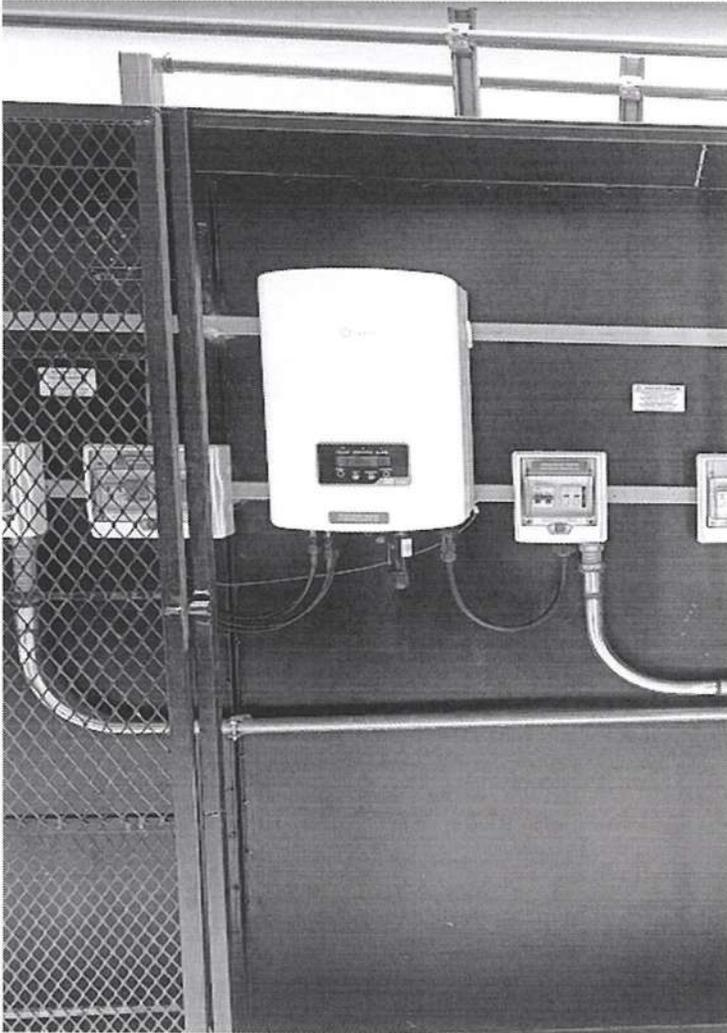
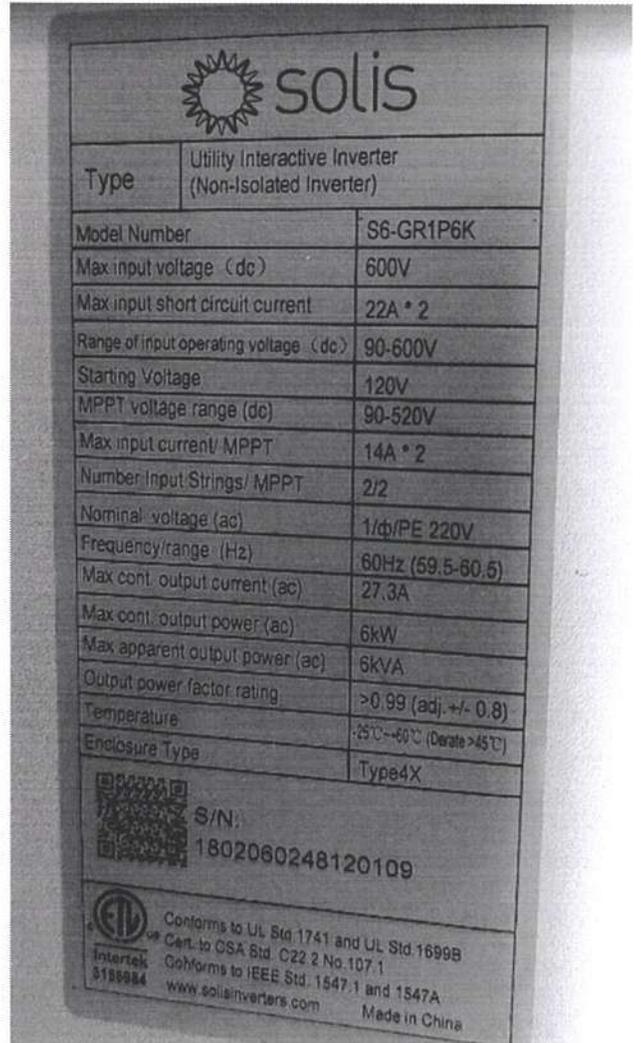
INVERSOR

Los números de serie de los Inversores corresponde con los reportados en anexo técnico del Proyecto y factura endosada	X				
Los inversores FV, están instalados en una área de no tránsito de personas o tienen restricción de acceso a personal no calificado	X				
Los inversores FV, están instalados en un área y lugar de tal forma que no afecta su sistema de enfriamiento, como lo indica el manual del fabricante.	X				
Los inversores FV, están instalados de manera que se pueda ver su funcionamiento fácilmente	X

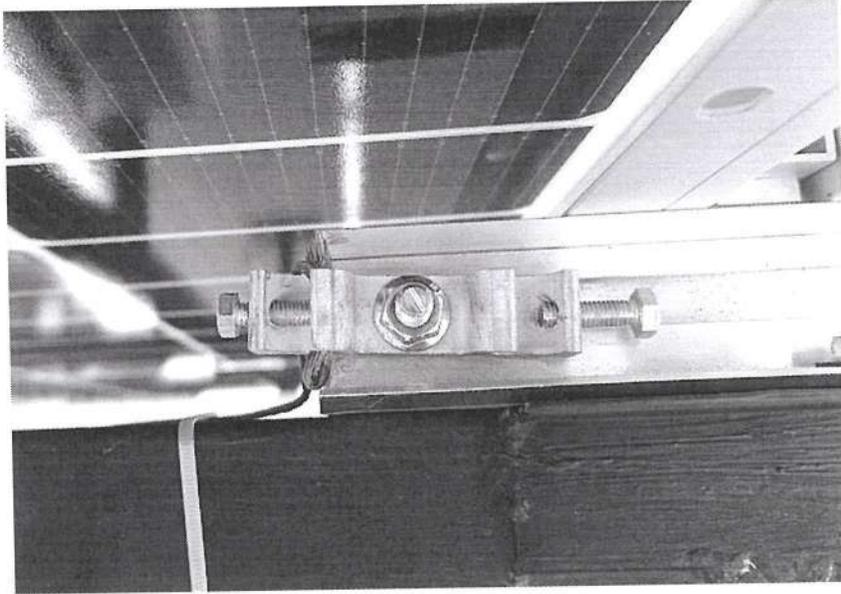
**PUESTA A TIERRA**

Puesta a tierra del SFVI.	¿Cumple?		Observaciones.	En caso de NO cumplir, ¿se puede corregir?	
	SI	NO		SI	NO
Los Módulos FV, están aterrizados a la estructura de soporte	X				
La estructura así como todos los componentes metálicos que normalmente no conducen electricidad están firmemente conectados a tierra	X				
Los Inversores FV, están correctamente aterrizados por los métodos y lugar indicado por el Fabricante	X				
Se instaló un Electrodo únicamente para el propio SFVI, instalado cerca del inversor siempre que sea posible o muy próximo e interconectada al Sistema de tierras si existe de la MiPyME	X
