REPORTE SEMANAL INSTALACIÓN LABORATORIO SAN FRANCISCO

DIRECCIÓN: ARMENTA Y LOPEZ MZ35 618, DOCTOR PARDO, CENTRO U =OAXACA DE JUAREZ, OA, OAX, C.P. 68000

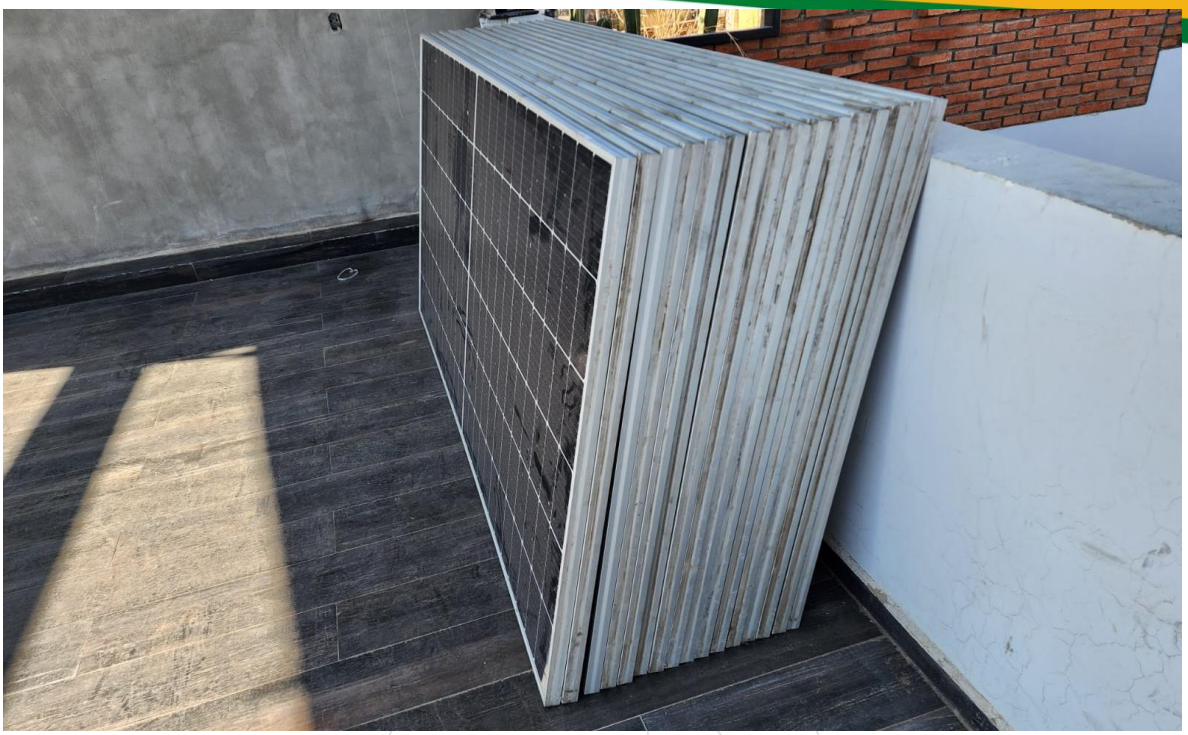
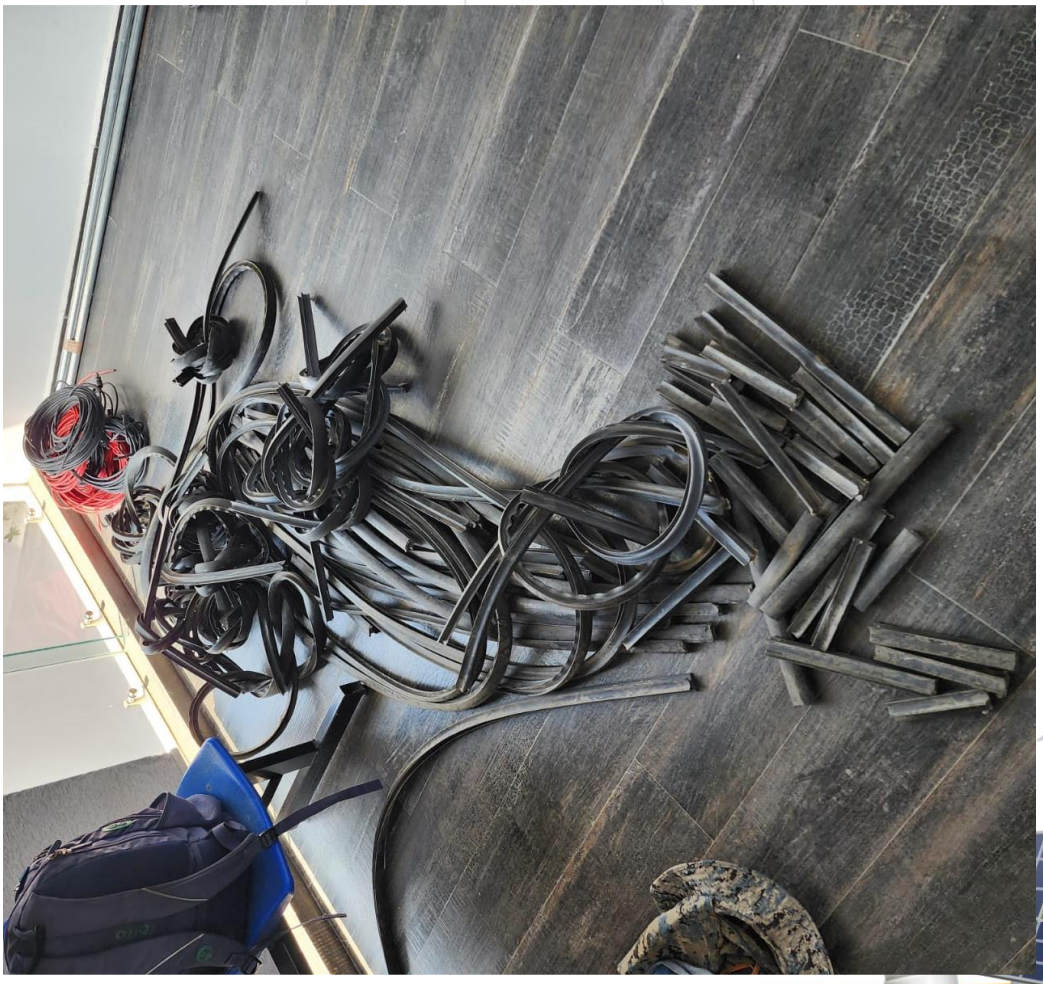
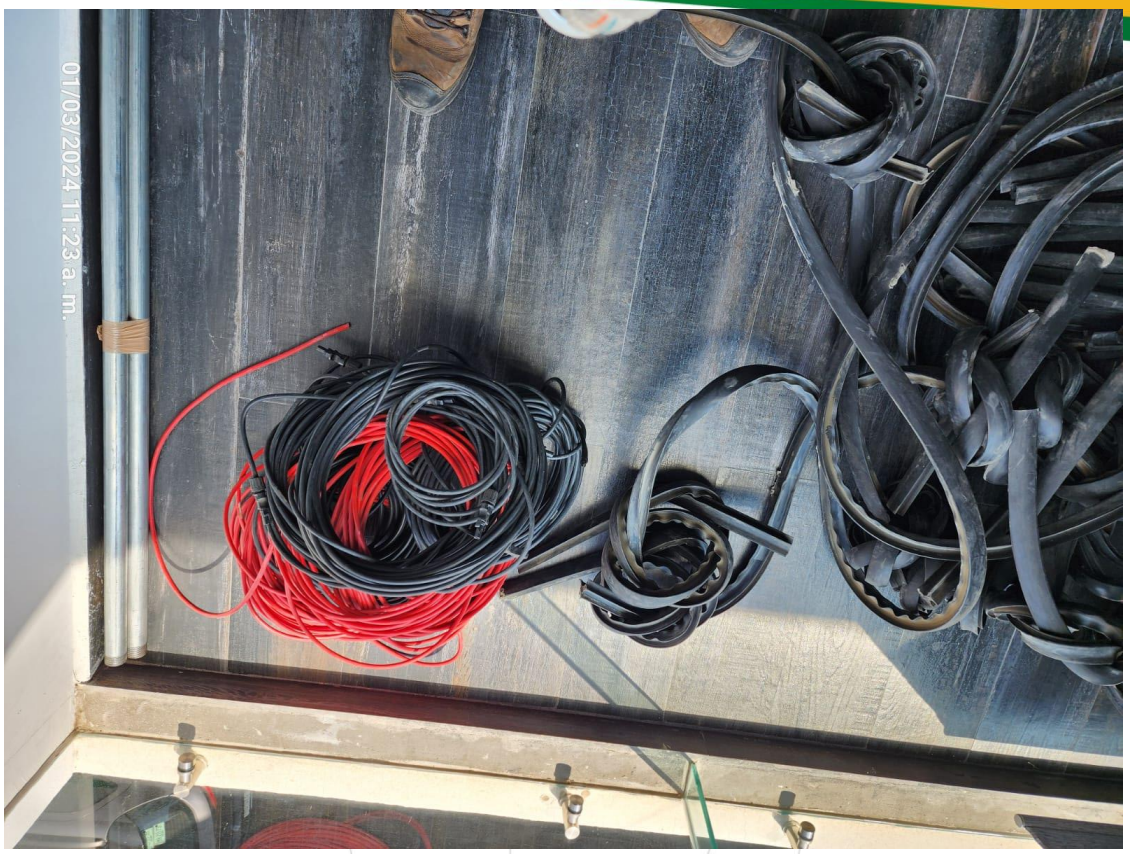
Una parte de los modulos han sido resguardados adentro de las oficinas de la planta alta, los demás modulos no pudieron ser guardados adentro, ya que iban a obstruir demasiado el paso hacia las oficinas.

También todos los pedazos de plastico que tenían los modulos entre el espacio de los marcos, se ha guardado en esa oficina.

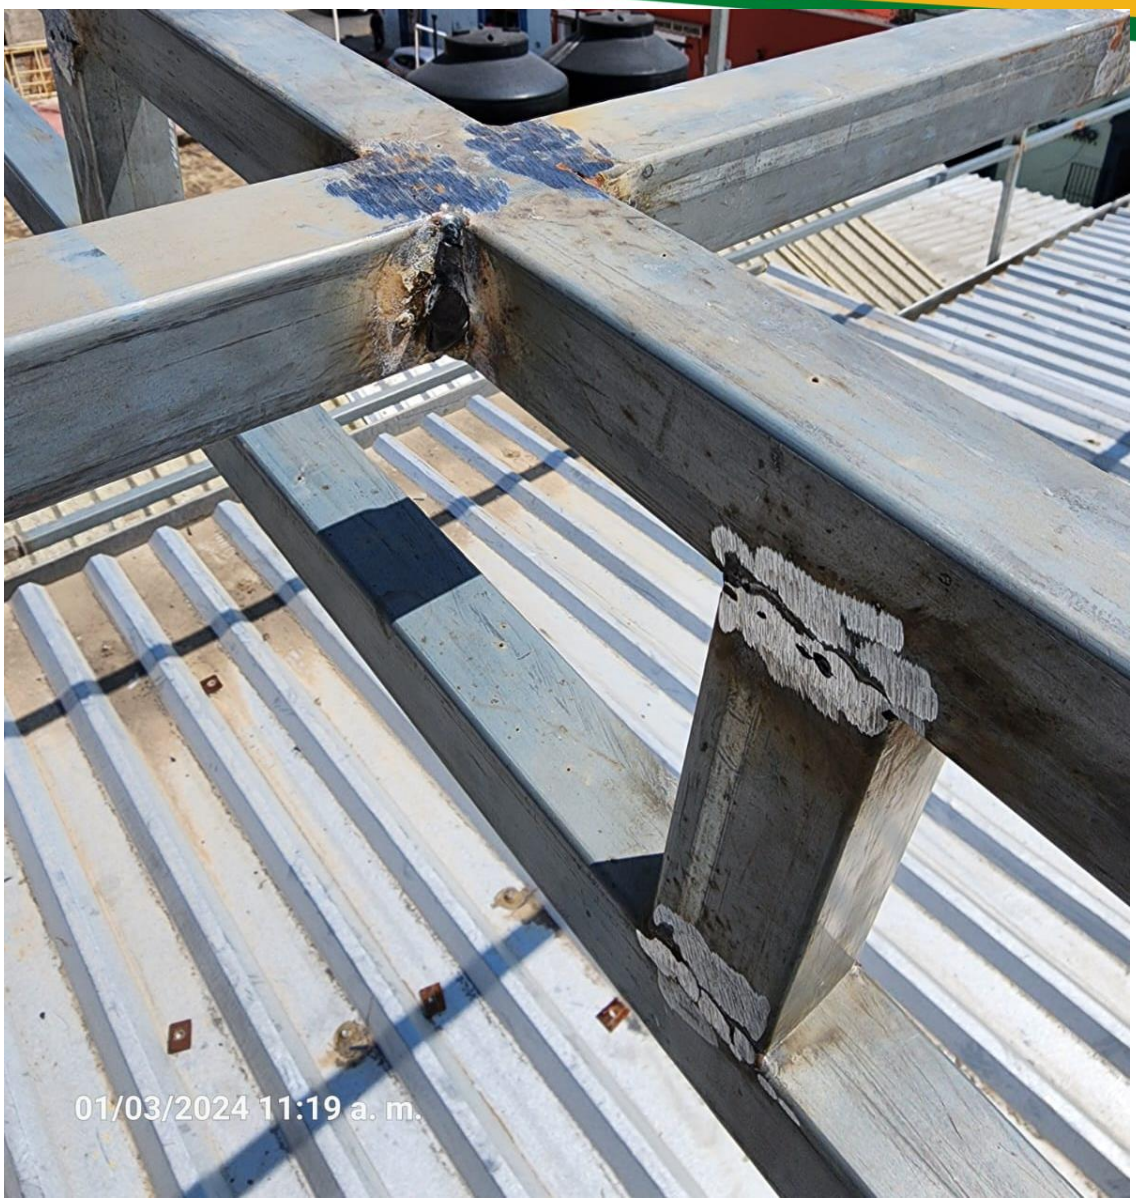
01/03/2024 11:19 a. m.

Se quitaron todos los pedazos de estructura de aluminio de montaje de los modulos, también se cortaron las pestañas que fijaban esta estructura ya que ha estado ocasionando el efecto par galvánico, el cual deteriora tanto la estructura de PTR como la de aluminio.

La estructura tiene en exceso soldadura, por lo que se ha iniciado a limar los puntos de unión ya que se ha visto que, en estos puntos la soldadura no se adhiere de manera adecuada a la pintura, por lo que comienza a oxidarse, es por ello que se limaran todos los puntos para poder pintarla de manera adecuada.
