## REPORTE DE LA INSTALACION LABORATORIO SAN FRANCISCO LINDA VISTA S3

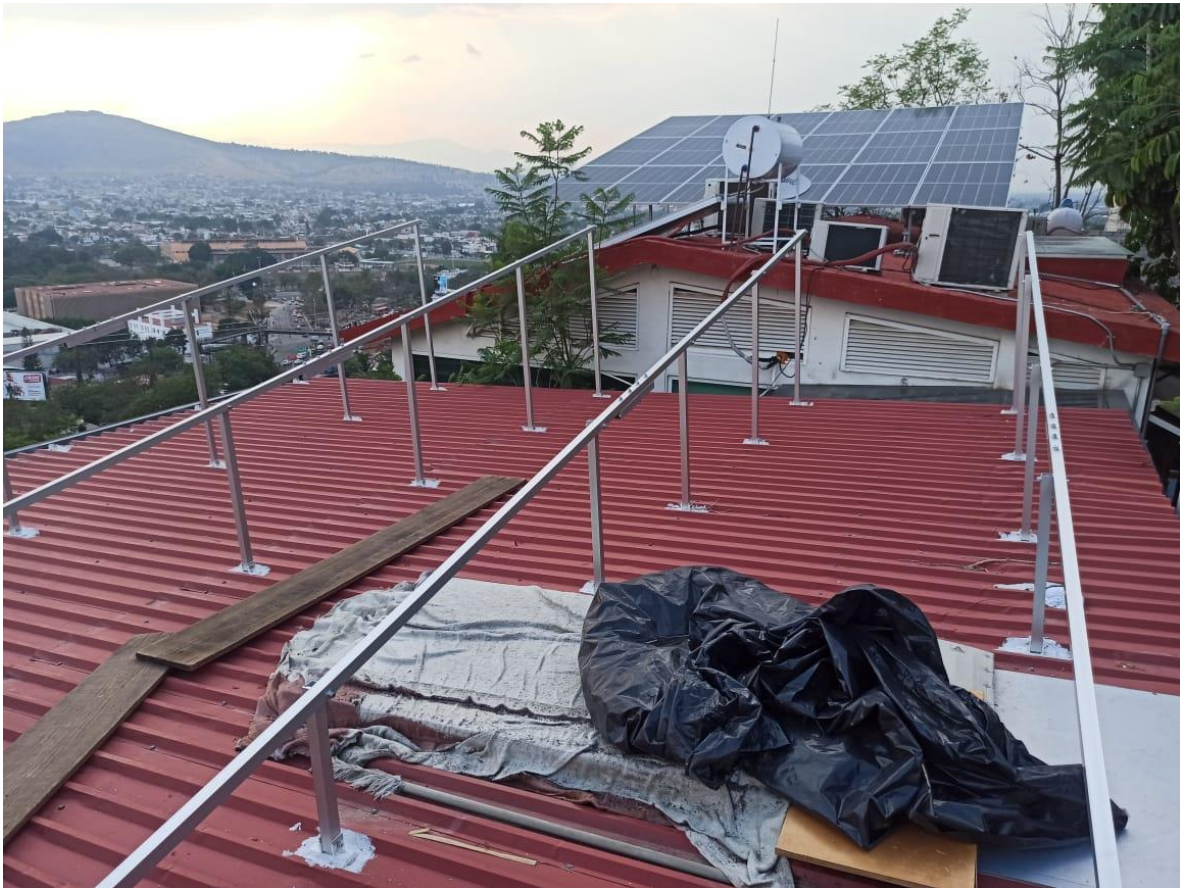
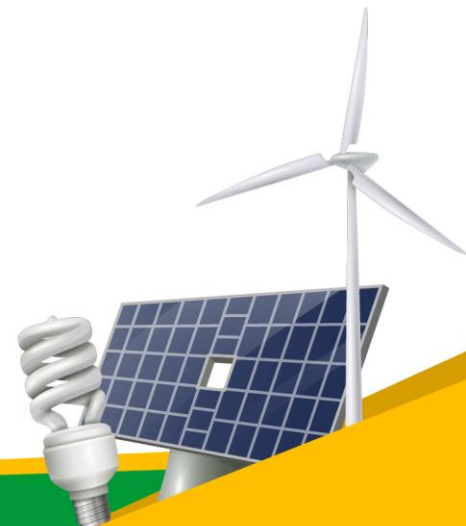
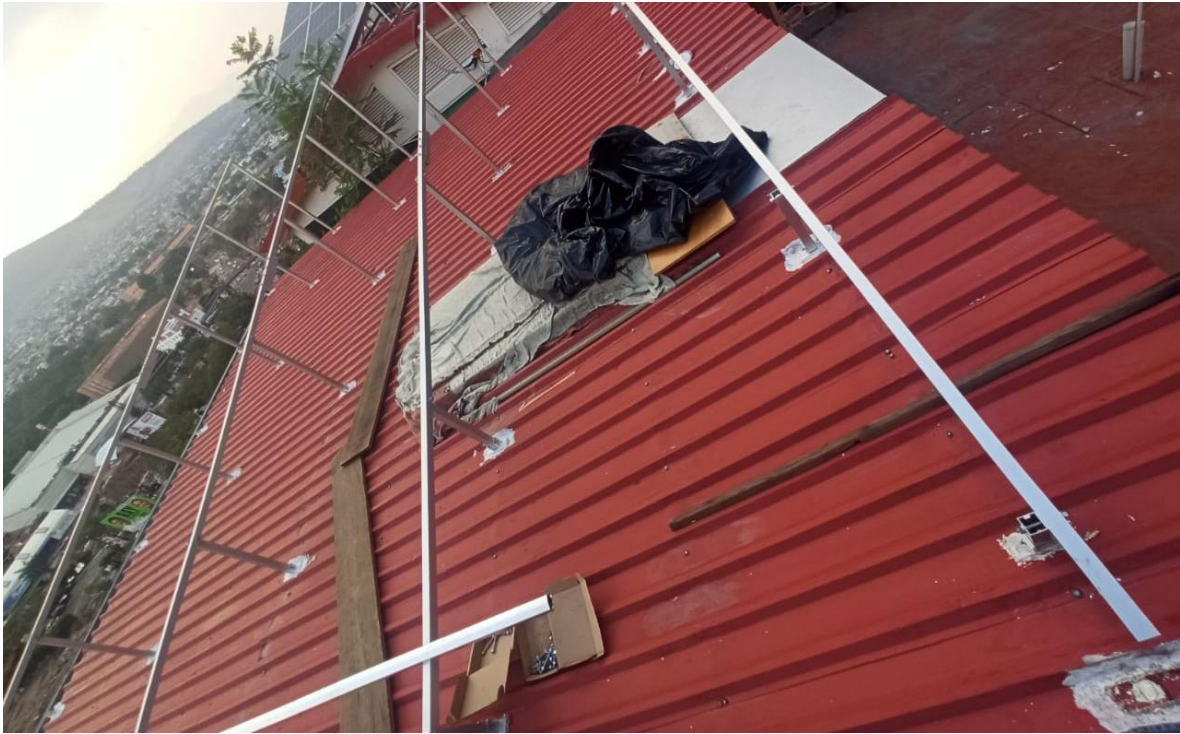
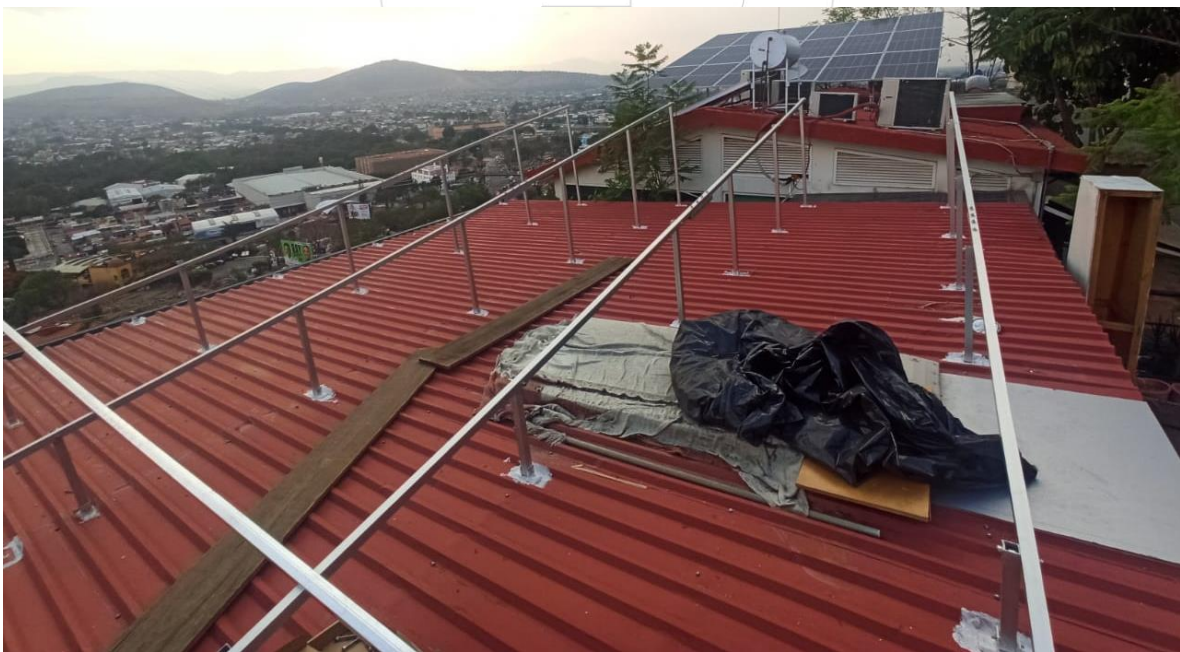
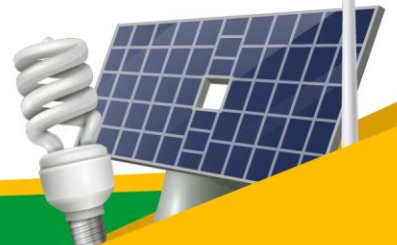
En esta semana se le dio continuidad a la estructura de aluminio, colocando los soportes de aluminio que determinan el ángulo de inclinación de la estructura.

Una vez instalado los soportes con ángulo se determina las alturas de las patas de soporte de la estructura, estas patas van variando por cada soporte de ángulo, ya que el tejado de lamina tambien cuenta con un ángulo de inclinación de 5°, por lo que los cambios en alturas son constantes.

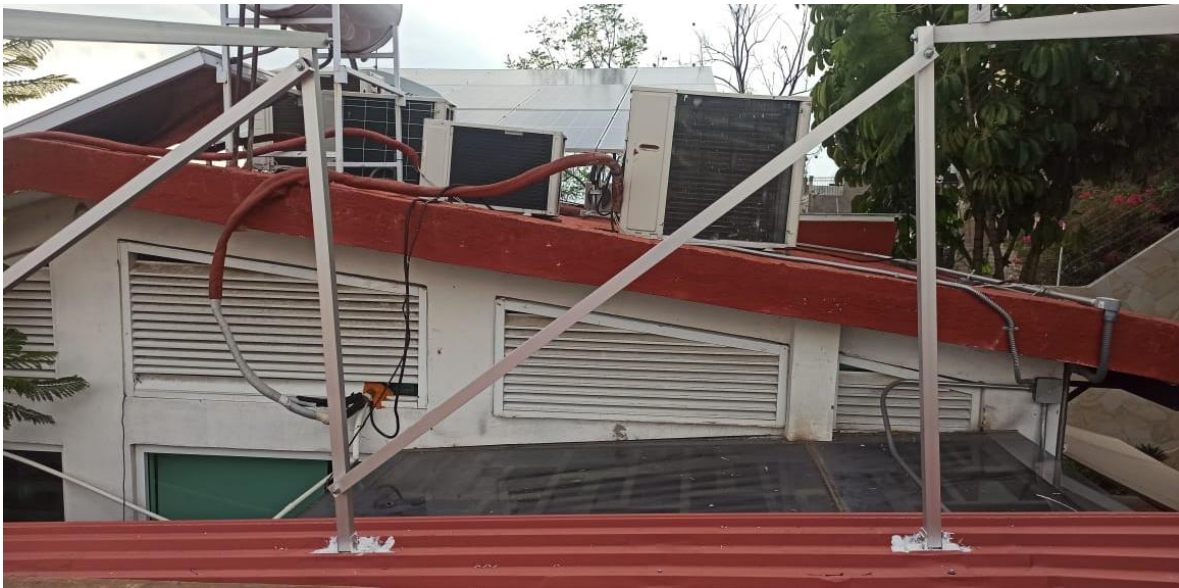
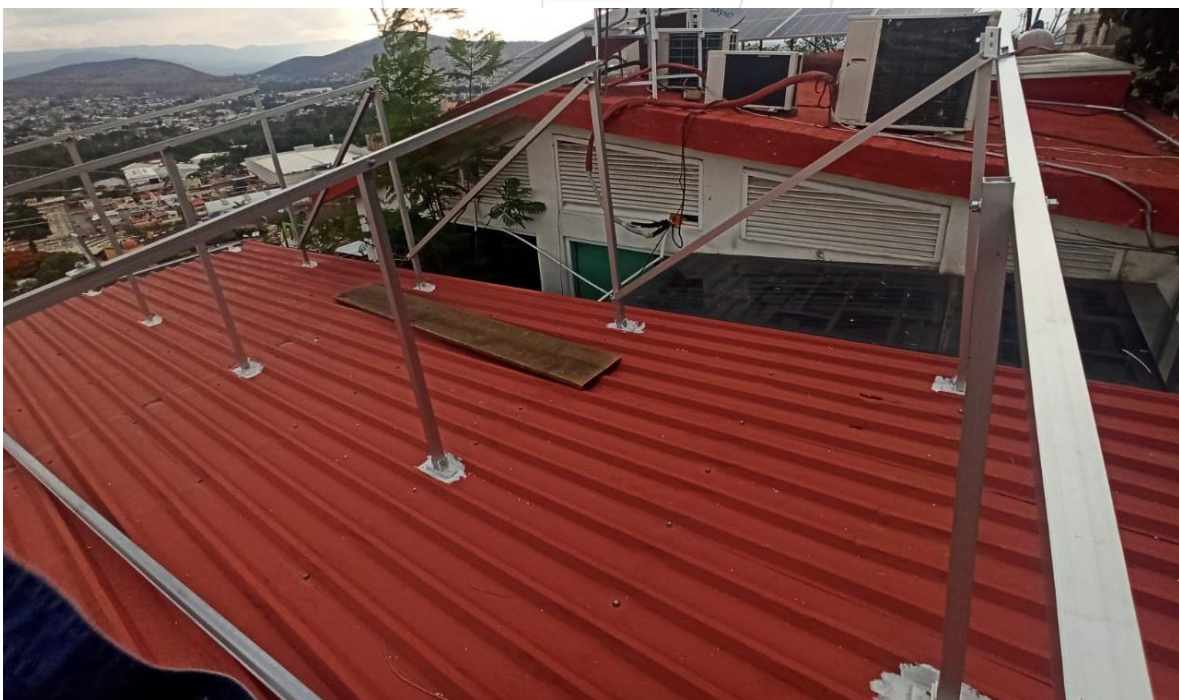
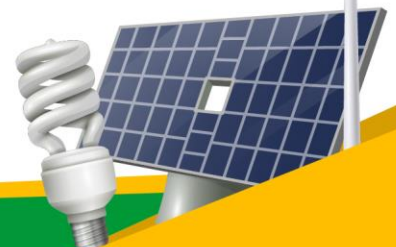
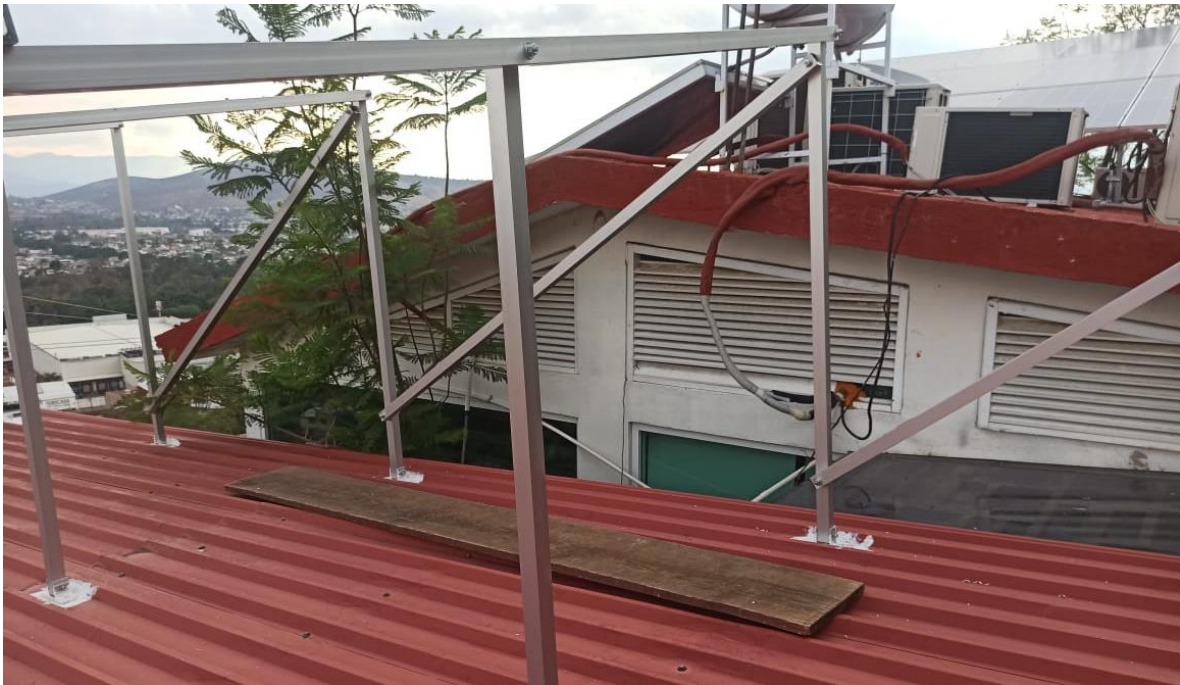
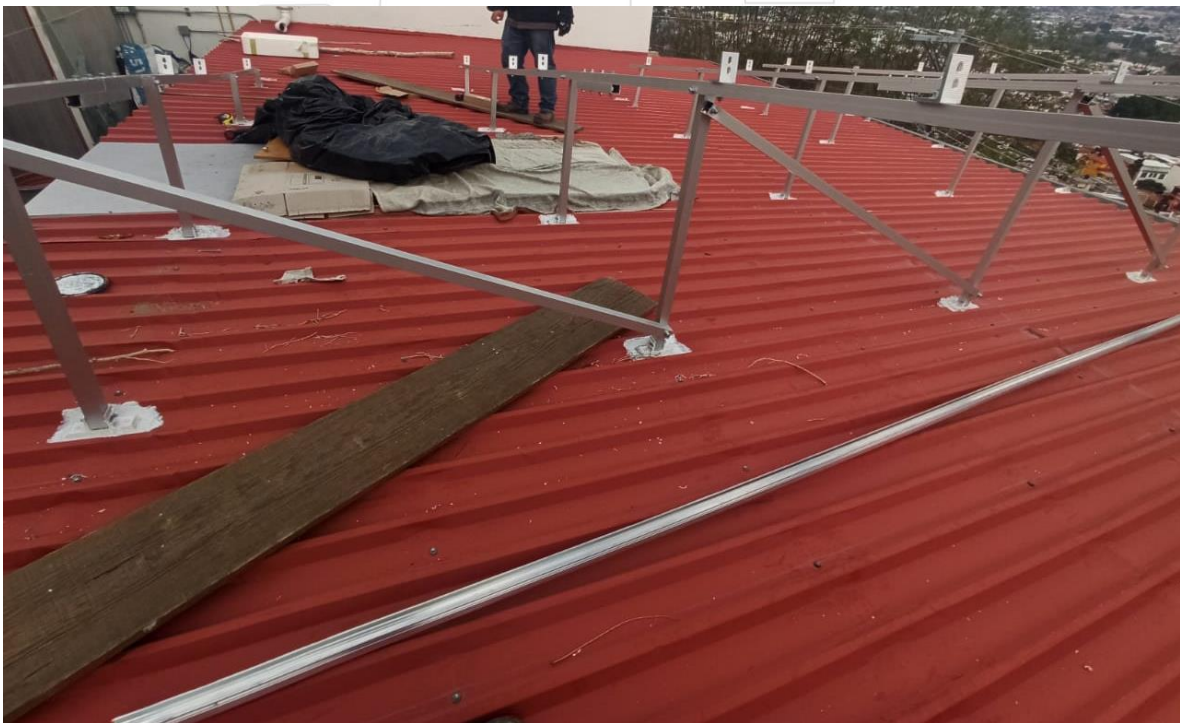
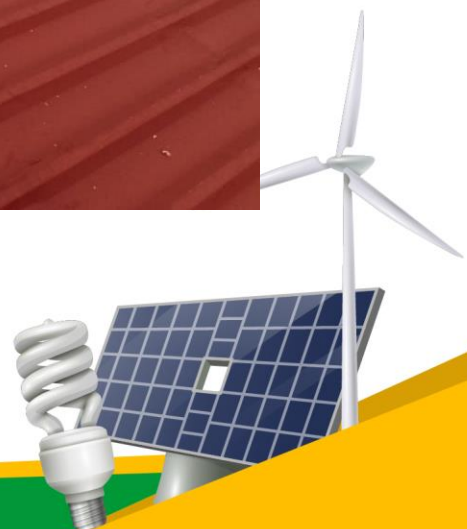
Ya instalado por completo los ángulos y las patas de soporte se colocaron refuerzos a la estructura, esto para darle una mayor estabilidad, los refuerzos se colocaron principalmente en la fila de patas mas altas, cabe resaltar que probablemente se colocaran más refuerzos debido a la inclinación del techo.

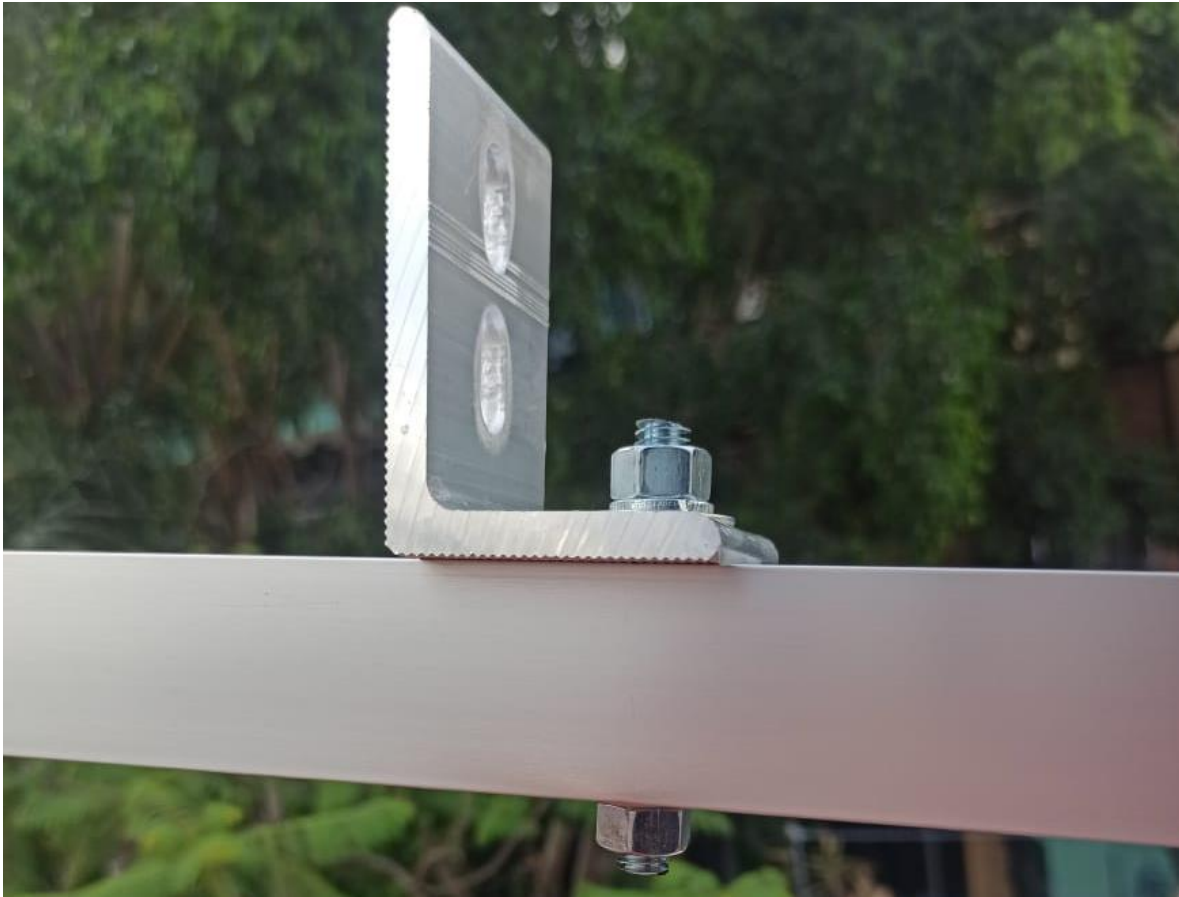
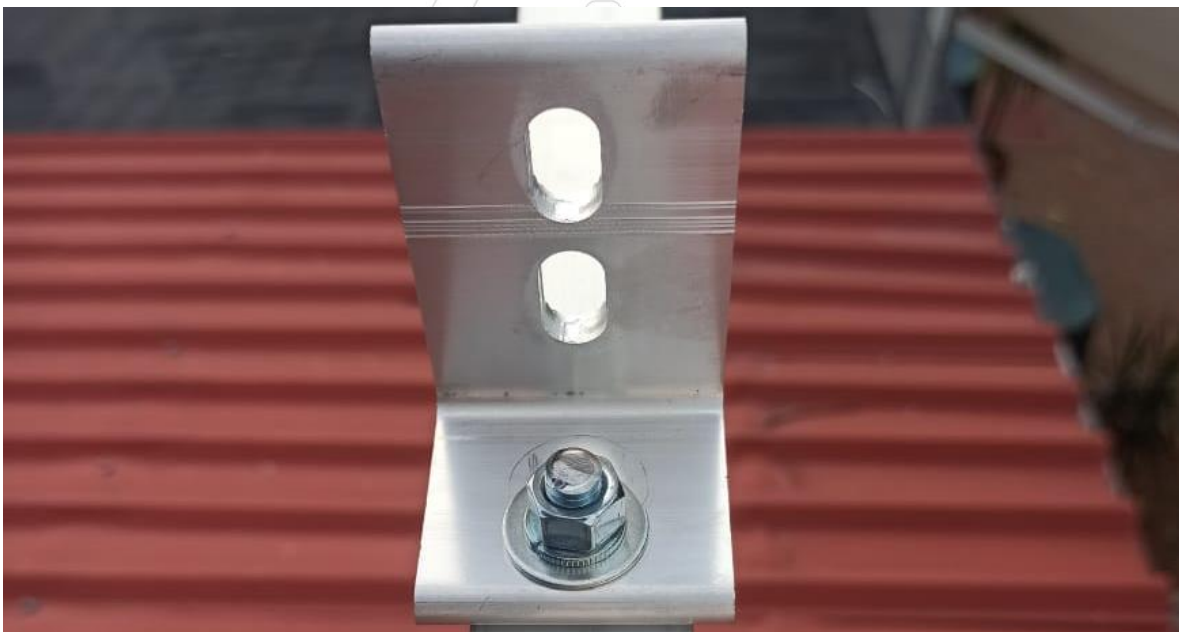
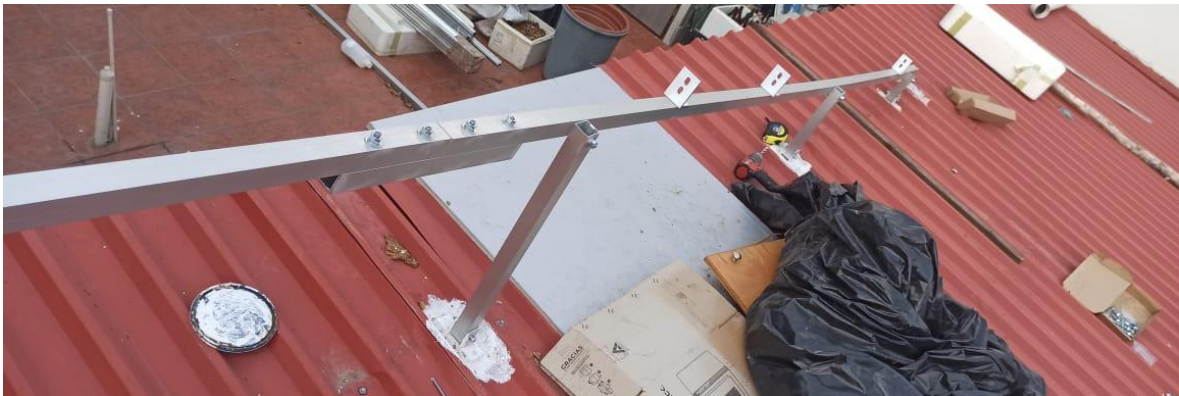
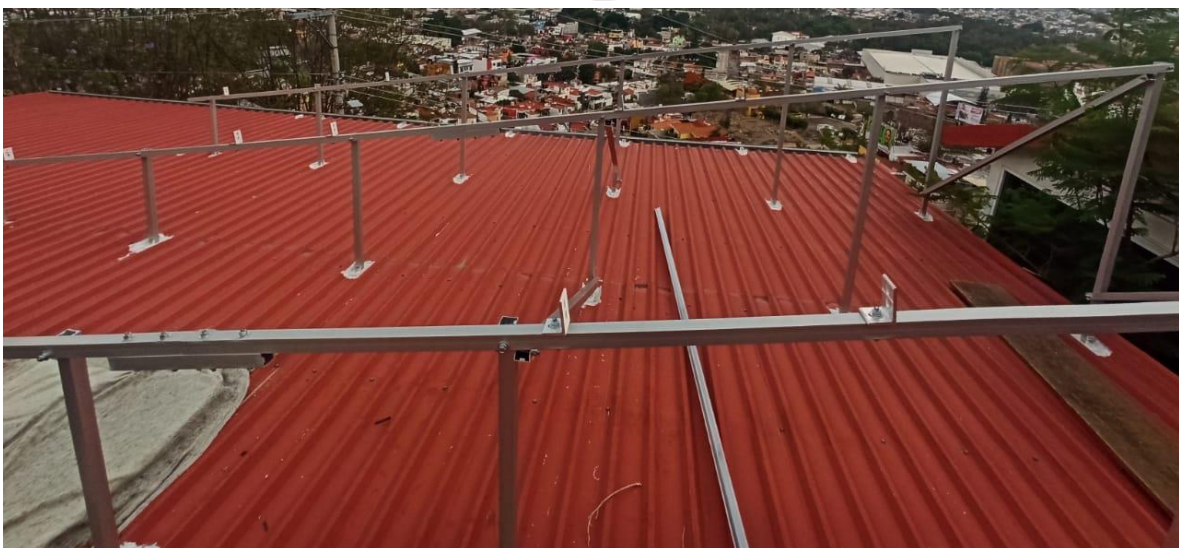
Con la estructura ya reforzada se inició la perforación del soporte de ángulo para colocar los L-Foot, los cuales van a cierta distancia para poder soportar el peso de los módulos.
