PROGRAMA ECO-CRÉDITO EMPRESARIAL MASIVO
CUESTIONARIO DE SUPERVISIÓN DEL CLIENTE (MiPyMES PARTICIPANTES)

OAXACA DE JUAREZ OAX, 01 DE ABRIL DE 2025

No. de Crédito: PAEEEMDK09J102690

Con fecha de 27 de Marzo de 2025 siendo las 12:30 hrs, en el domicilio del negocio ubicado en UNION Y PROGRESO S/N, SANTIAGO NACALTEPEC, SANTIAGO NACALTEPEC, OAXACA C.P. 68690 y en presencia del proveedor AMERICAN RENEWABLES INSTITUTE, con RFC ARI160302TA5 se procede a realizar la supervisión de la instalación del Sistema Fotovoltaico Interconectado, para corroborar que el Sistema Fotovoltaico, está correctamente INTEGRADO por los equipos de alta eficiencia descritos en el acta entrega recepción de la solicitud de crédito, así como que esté se encuentre INSTALADO, INTERCONECTADO y FUNCIONANDO.

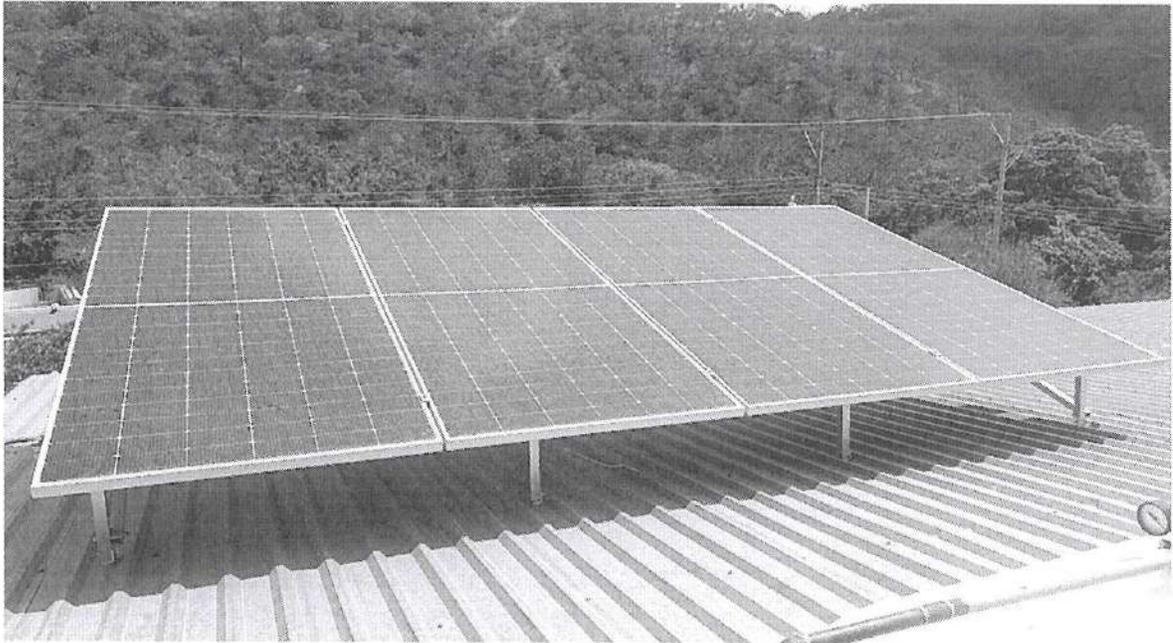
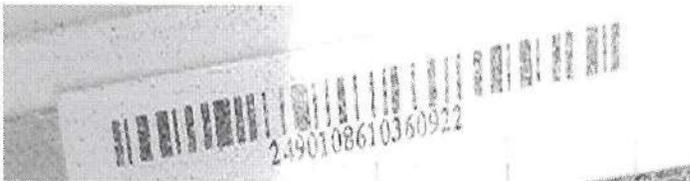
MÓDULOS SOLARES

Equipo	Cantidad	Marca	Modelo	Potencia	Potencia Total
MODULO FV (Wp)	04	JA SOLAR	JAM72S20-630/LB	630	2520
INVERSOR FV	1	HOYMILES	HMS-2000-4T	2000	2000

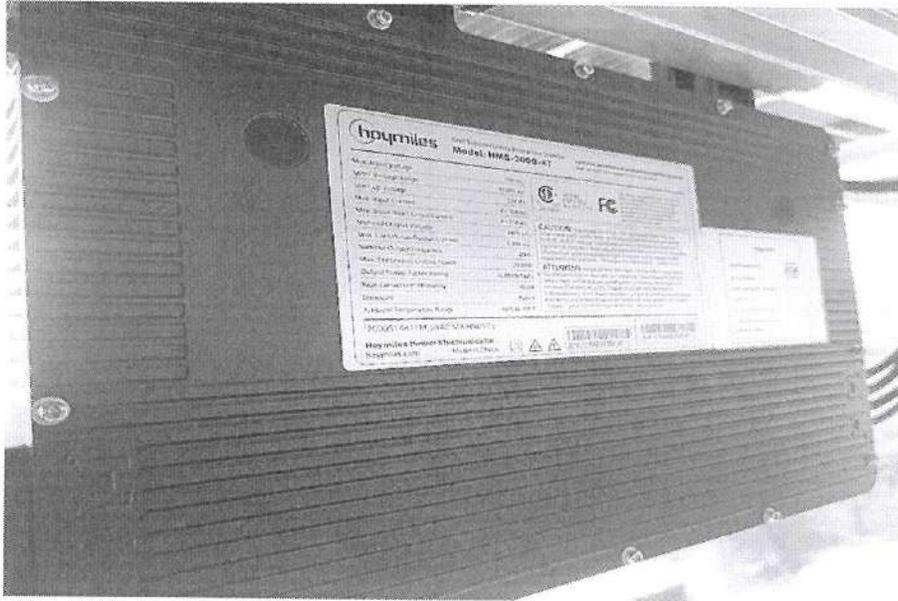
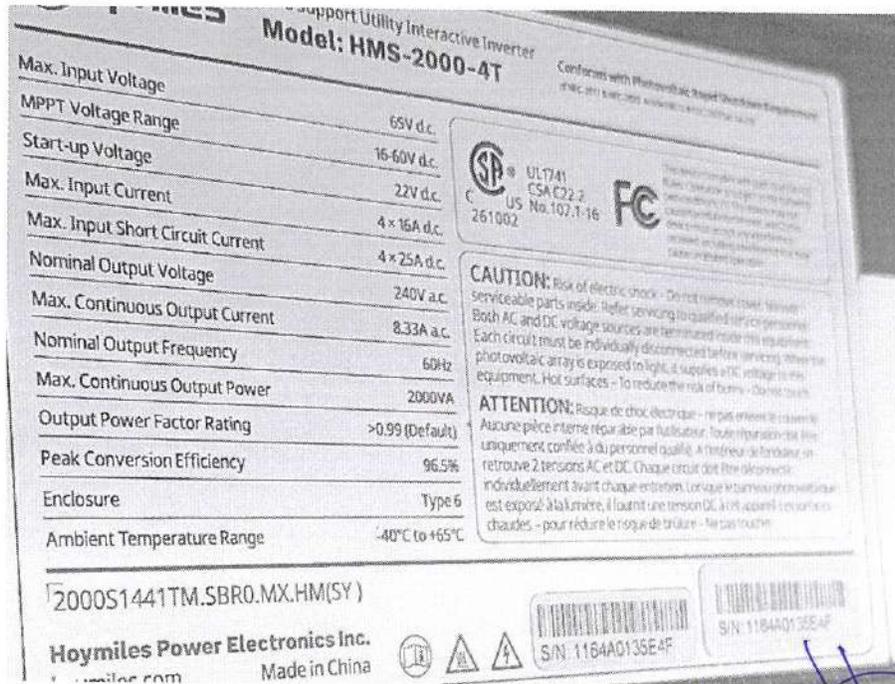
INVERSORES

Los números de serie de los Inversores corresponde con los reportados en anexo técnico del Proyecto y factura endosada	X				
Los inversores FV, están instalados en una área de no tránsito de personas o tienen restricción de acceso a personal no calificado	X				
Los inversores FV, están instalados en un área y lugar de tal forma que no afecta su sistema de enfriamiento, como lo indica el manual del fabricante.	X				
Los inversores FV, están instalados de manera que se pueda ver su funcionamiento fácilmente	X

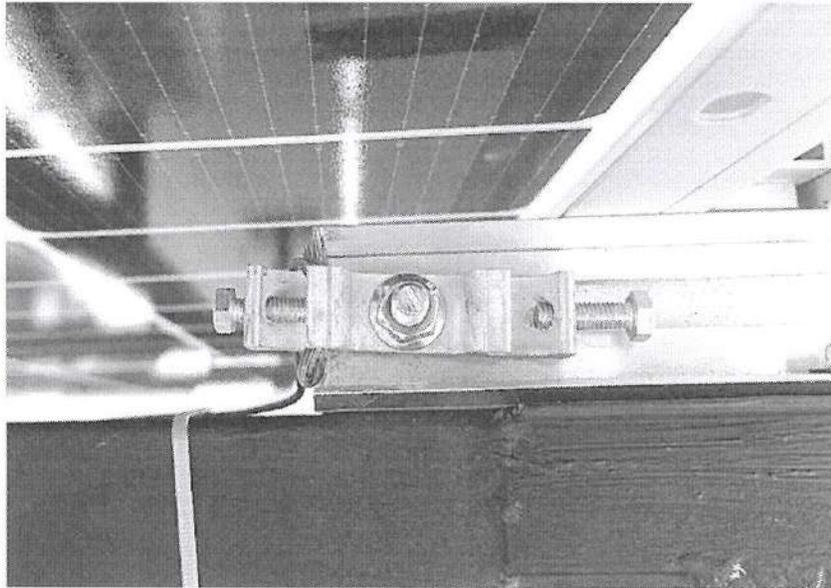
PUESTA A TIERRA

Puesta a tierra del SFVI.	¿Cumple?		Observaciones.	En caso de NO cumplir, ¿se puede corregir?	
	SI	NO		SI	NO
Los Módulos FV, están aterrizados a la estructura de soporte	X				
La estructura así como todos los componentes metálicos que normalmente no conducen electricidad están firmemente conectados a tierra	X				
Los Inversores FV, están correctamente aterrizados por los métodos y lugar indicado por el Fabricante	X				
Se instaló un Electrodo únicamente para el propio SFVI, instalado cerca del inversor siempre que sea posible o muy próximo e interconectada al Sistema de tierras si existe de la MiPyME	X
